# RAPORT 2018 O RZECE *DŁUGIEJ*

Marki 20 lipca 2018 roku

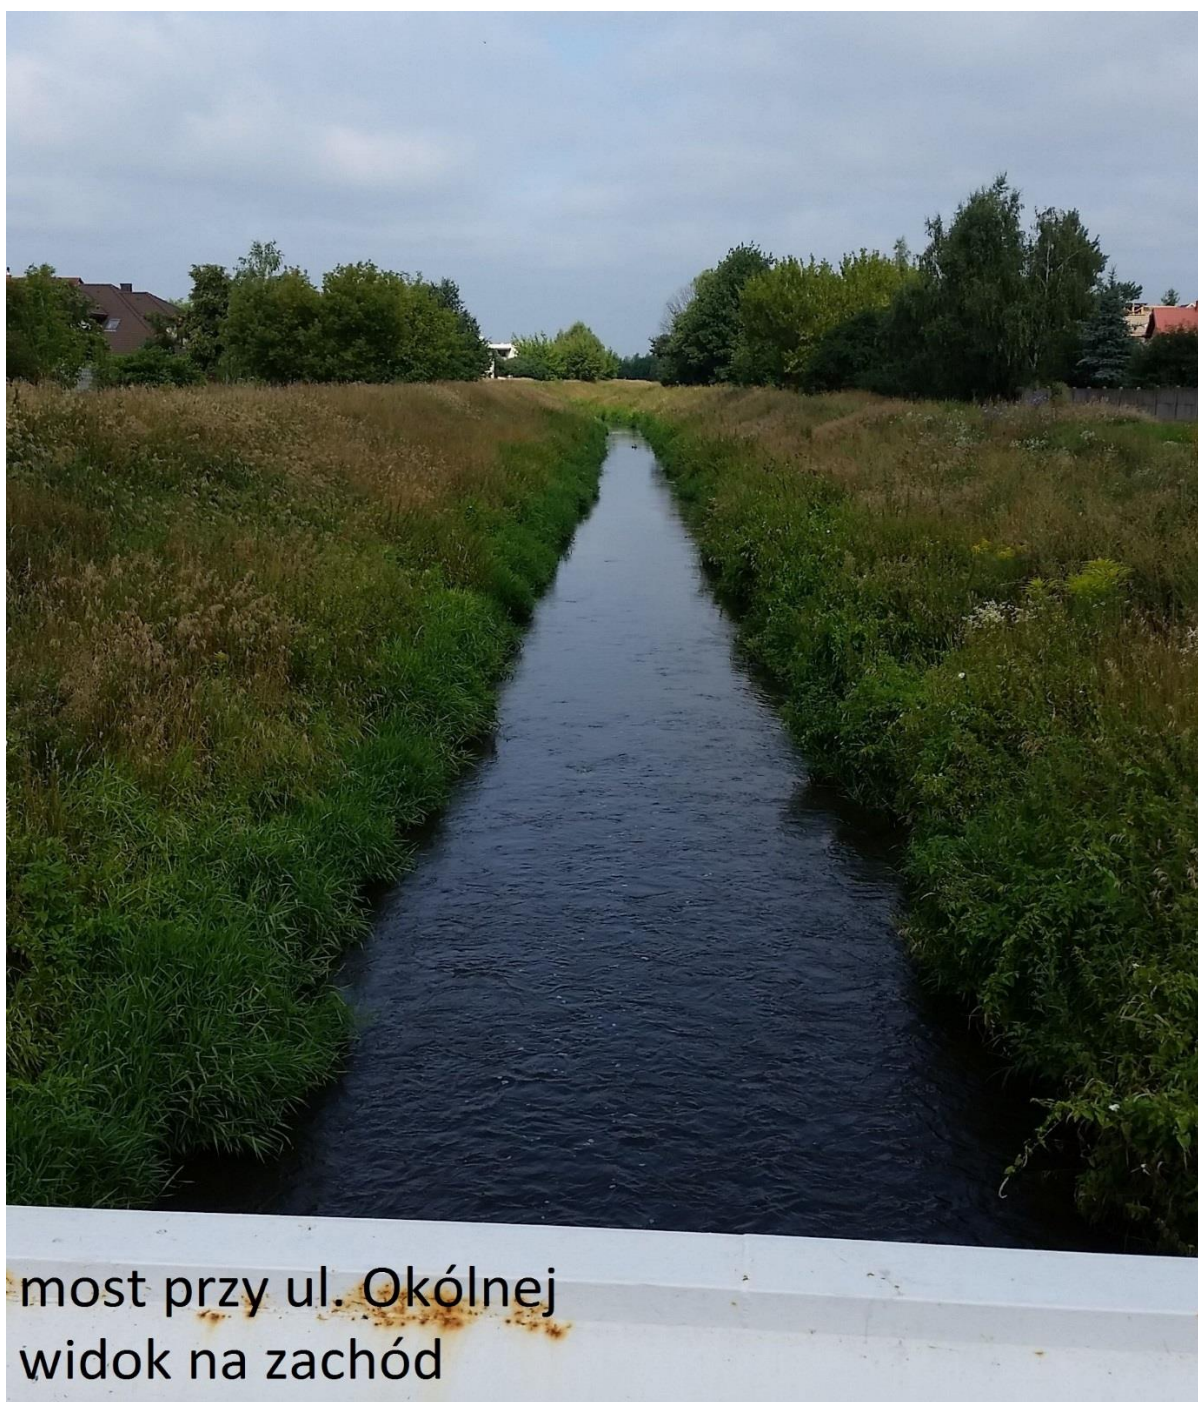
most przy ul. Okólnej  
widok na zachód

Spostrzeżenia Komisji z roku 2016 potwierdzają się również obecnie – stan tak wody, jaki i wałów jest znacznie lepszy w dolnym odcinku *Długiej* niż w jej górnym biegu. Most przy ul. Okólnej jest widoczną granicą, po przekroczeniu której rzeka Długa płynie równie szerokości korytem, w którym nie ma blokującej nurt roślinności. Stan rzeki w tej jej dolnym odcinku można ocenić na dobry. Wały są tu wysokie, równe i niezapadnięte. Komisja stwierdza brak koszenia traw na wałach.

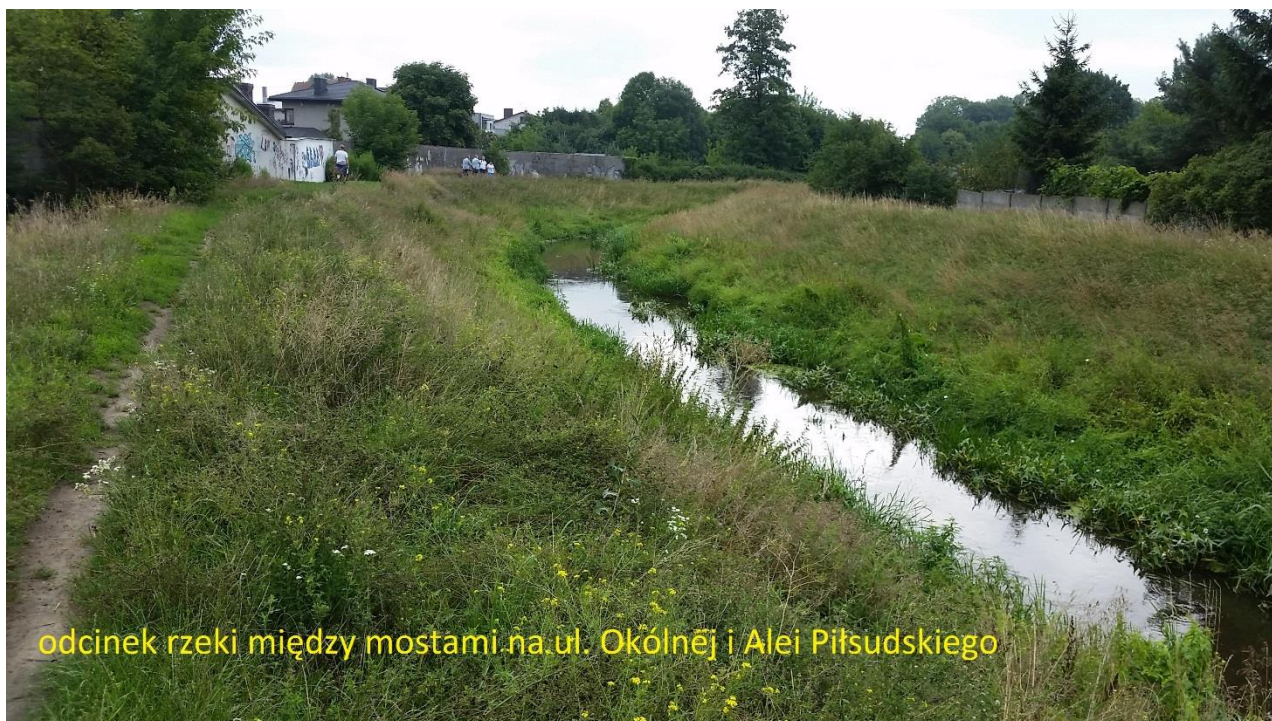
odcinek rzeki między mostami na ul. Okólnej i Alei Piłsudskiego

Trawy na skarpach są niekoszone i zarastają brzegi. Skutkiem tego w niektórych miejscach koryto rzeki ma niepokojąco małą szerokość.

1. Wygzekwować od zarządcy rzeki terminowość wykaszania traw tak na wałach *Długiej*, jak i w jej korycie.
2. Poprawić umocnienia brzegów pod wszystkimi mostami w Markach.

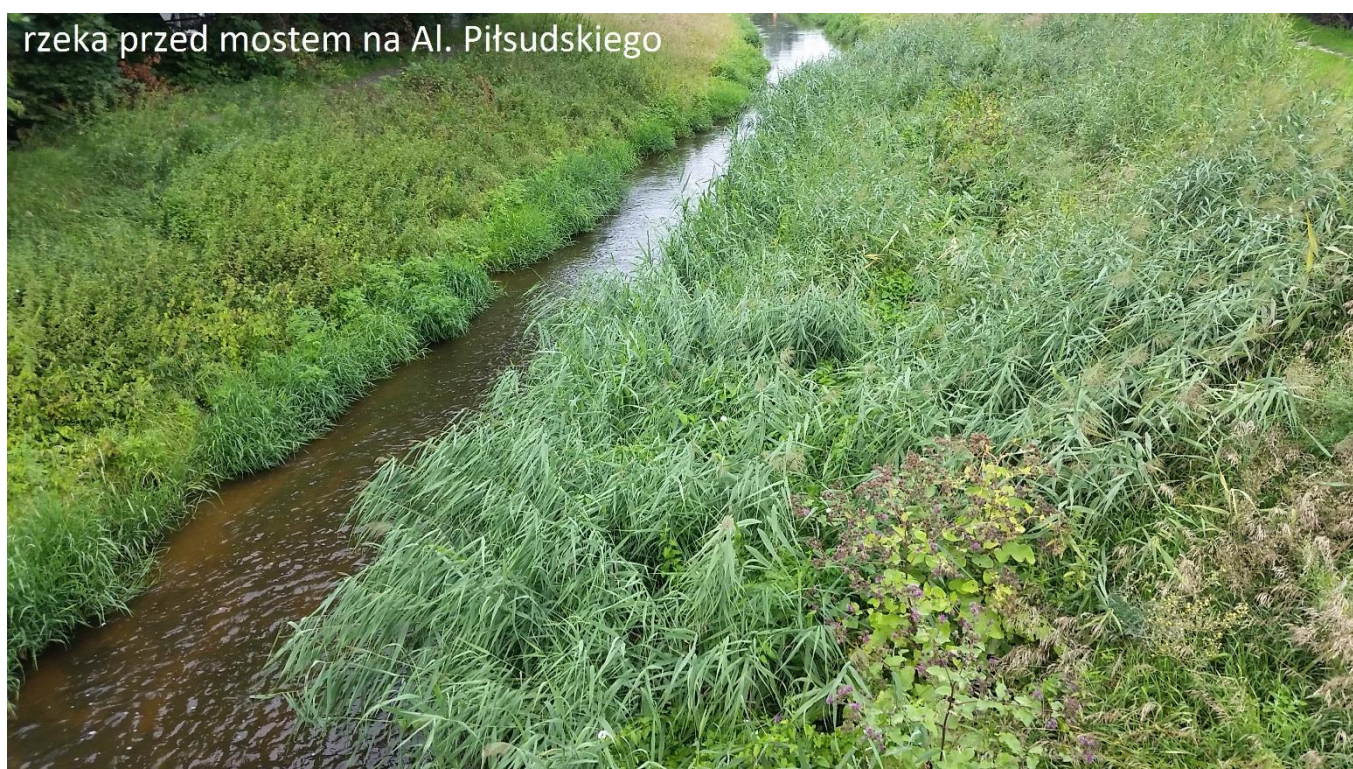
rzeka przed mostem na Al. Piłsudskiego

Dno koryta rzeki zarasta systematycznie roślinnością wodną na płycznach. Tworzą się miejscami podwójne szpalery trzcin równoległe do nurtu, świadczące o braku wyprofilowania koryta rzeki podczas miejscowych napraw wałów.

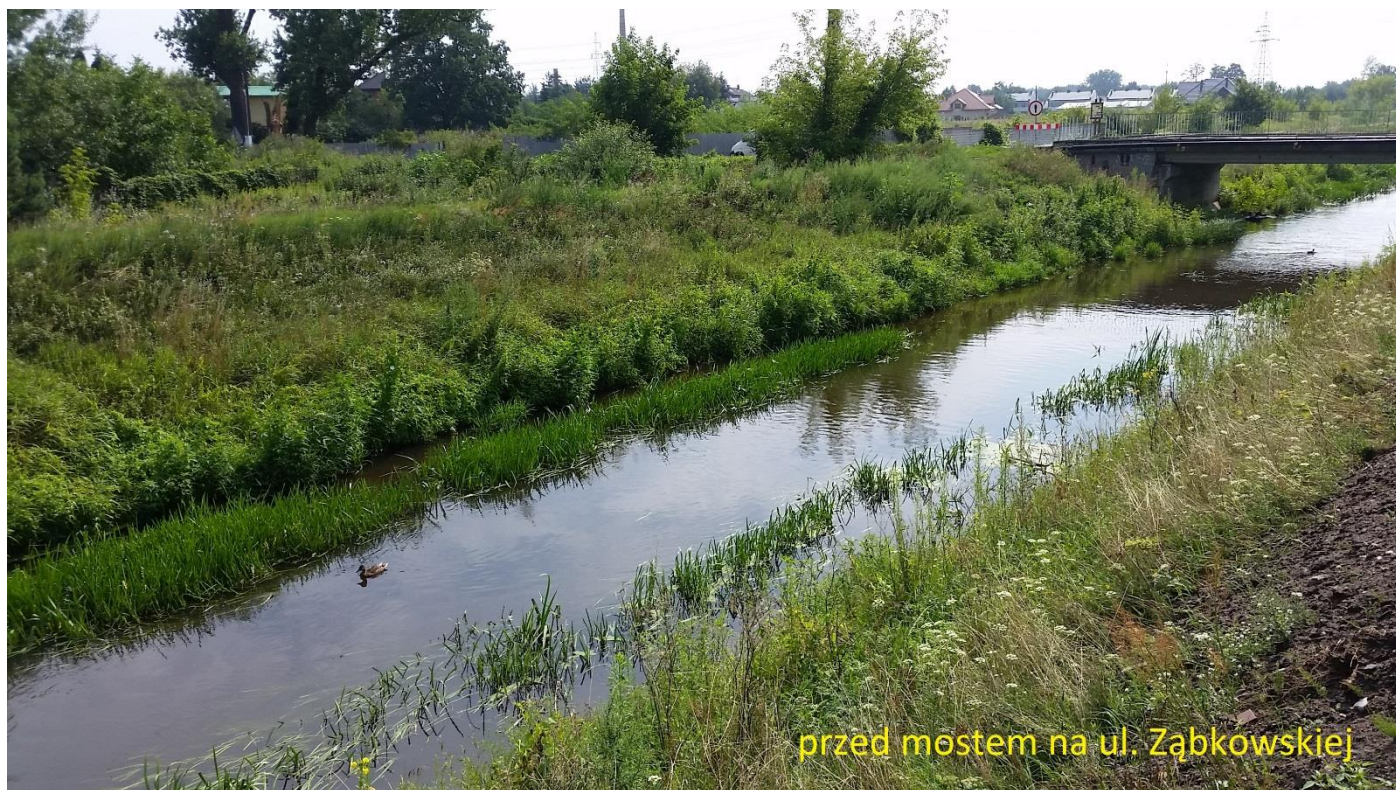
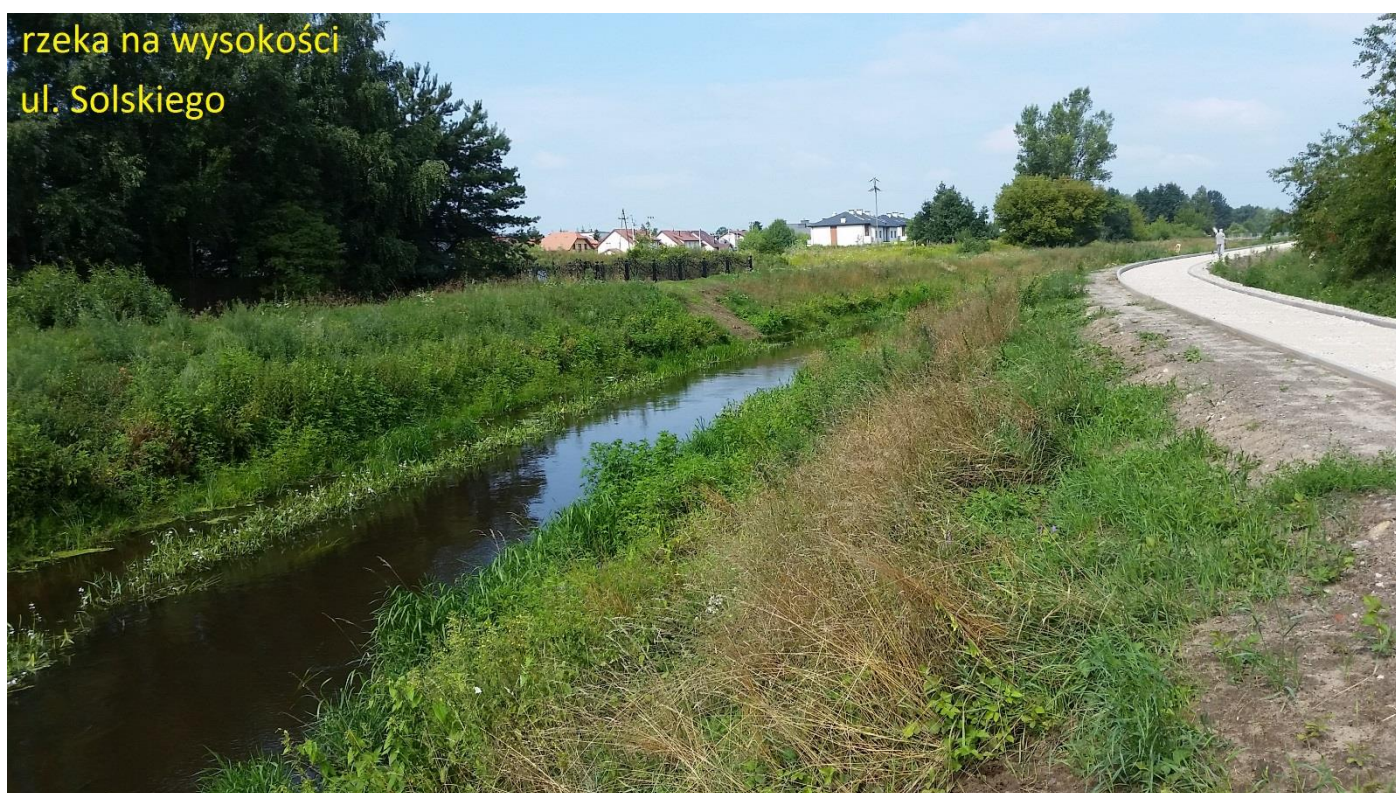
Rzeka w górnym jej biegu wygląda na mocno zaniedbaną. Zarządca rzeki, do którego obowiązków należy utrzymanie urządzeń melioracyjnych oraz koryta rzeki w odpowiednim stanie nie wywiązuje się ze swoich ustawowych obowiązków.

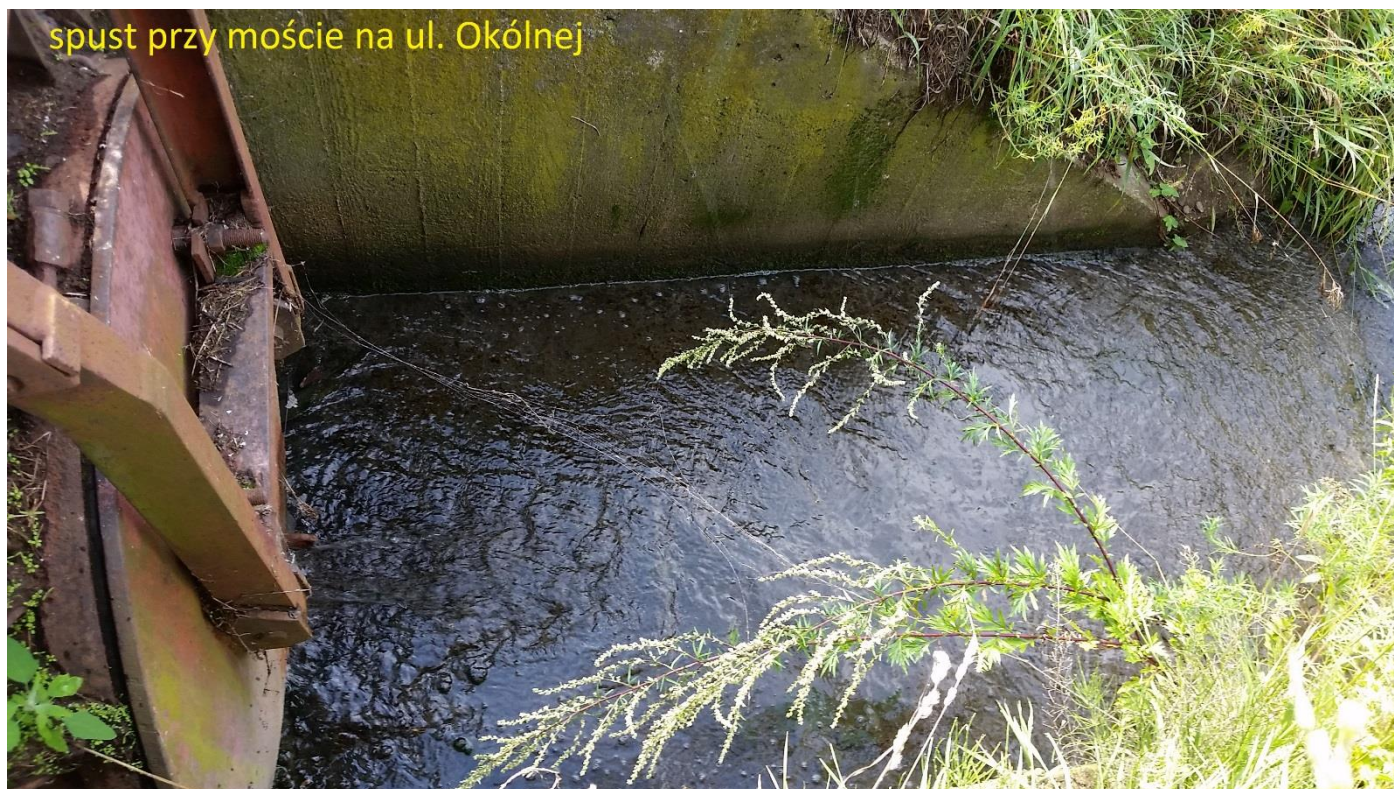
Spust przy ul. Okólnej, którym podczas wizji lokalnej w 2016 roku wypływała śmierdząca woda obecnie wygląda jak poniżej.

Kłapa spustowa sprawna. Wypływająca spod niej woda jest przejrzysta i nie śmierdzi. Komisja będzie bacznie obserwować to miejsce, jako potencjalne źródło zanieczyszczenia wody w rzece Długiej.

4. Monitorować spust wody przy moście na ul. Okólnej
5. Wywieźć śmieci i gruz wydobyte z dna rzeki pod mostem na Alei Piłsudskiego
6. Zlikwidować trzy dzikie wysypiska śmieci zgodnie z podanymi lokalizacjami.

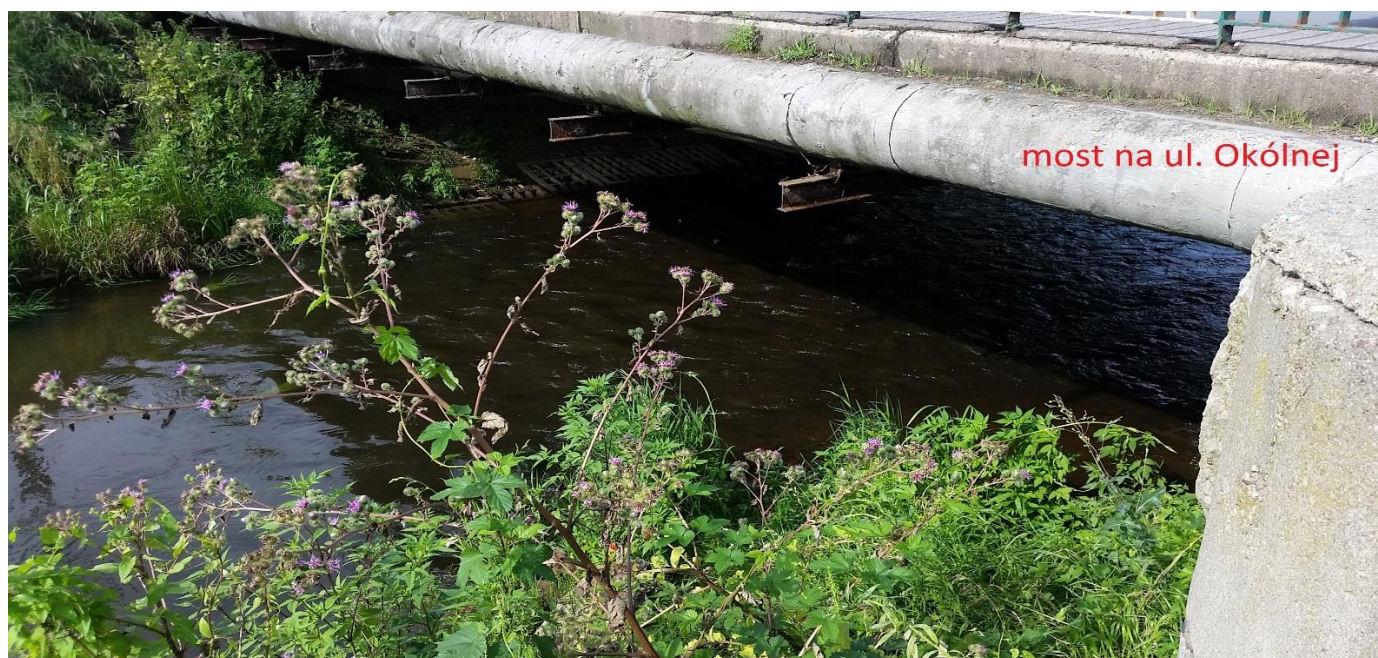
Przejście pod mostem na ul. Okólnej wygląda na czystsze. Brak zalegających wcześniej śmieci. Podobną sytuację Komisja zastała pod mostem na ul. Ząbkowskiej...

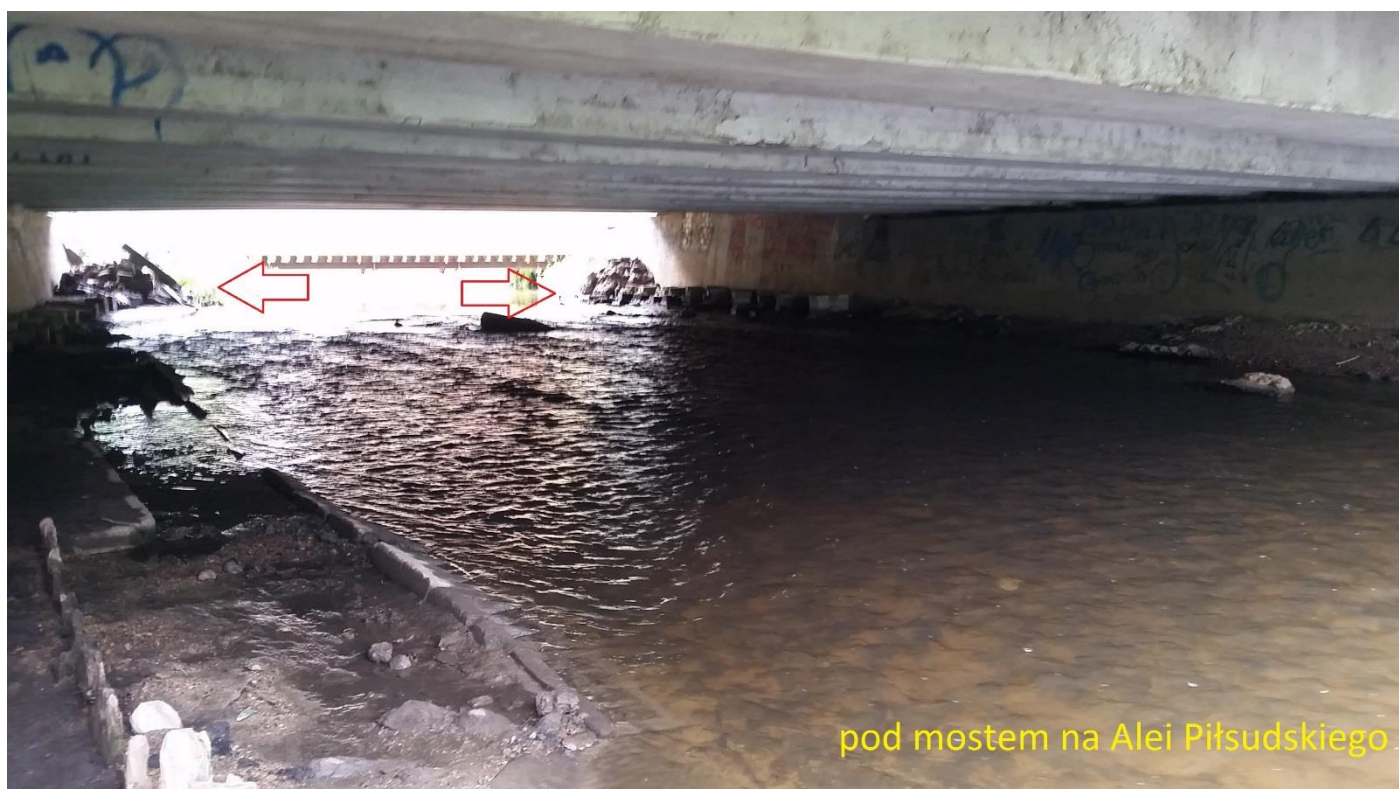
Jednak mankamentem dalej pozostają umocnienia skarp pod wszystkimi tymi mostami. Istniejące płyty ażurowe są połamane, przemieszczone i nie stanowią solidnego umocnienia brzegów. Czasami jest ich zupełny brak (most na Piłsudskiego). Renowacji wymagają też bystrza pod wszystkimi mostami. W zasadzie bystrza występują w szczątkowej formie.

3. Odrestaurować bystrza po wszystkich mostami w Markach, jako istotnego elementu inżynierii wodnej, mającego kluczowe znaczenie w odbudowie fauny ekosystemów wodnych.

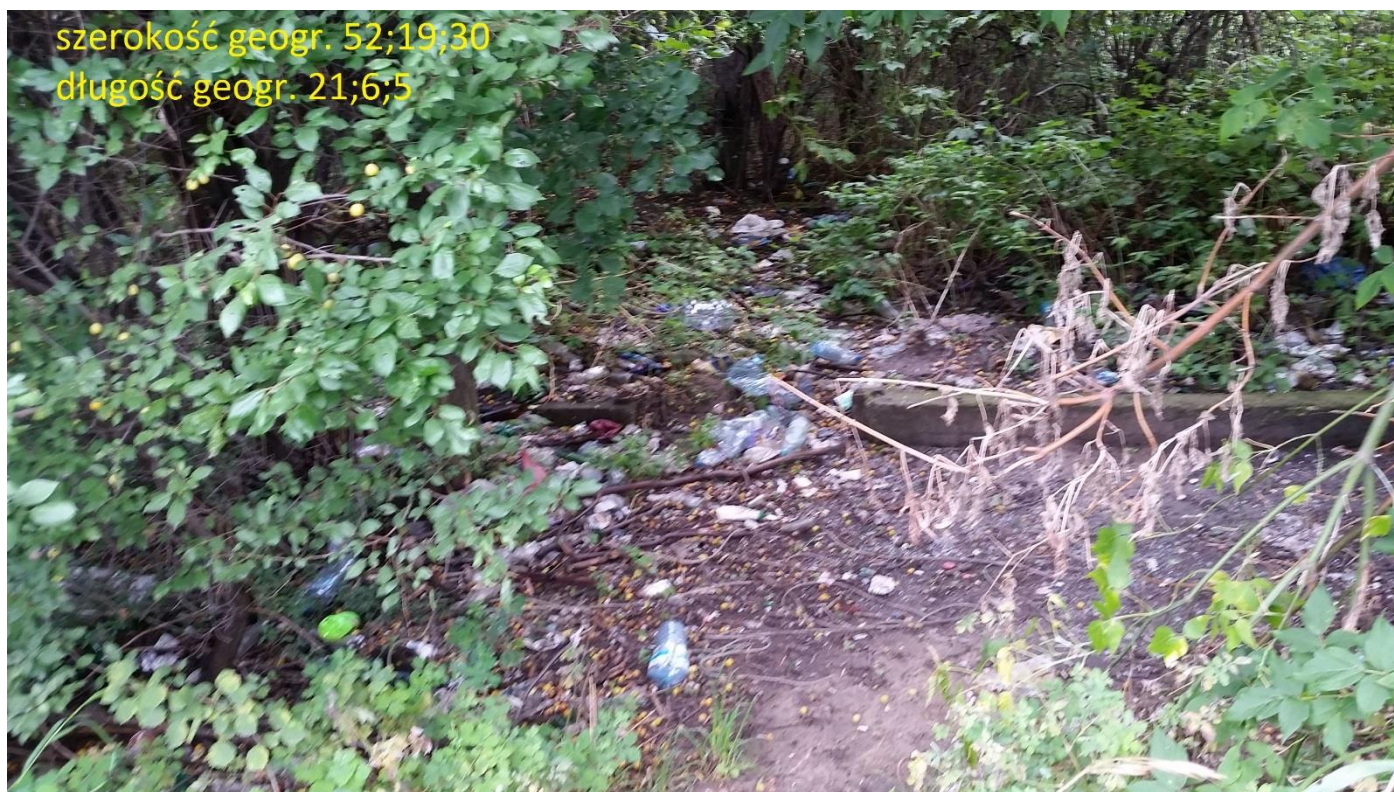
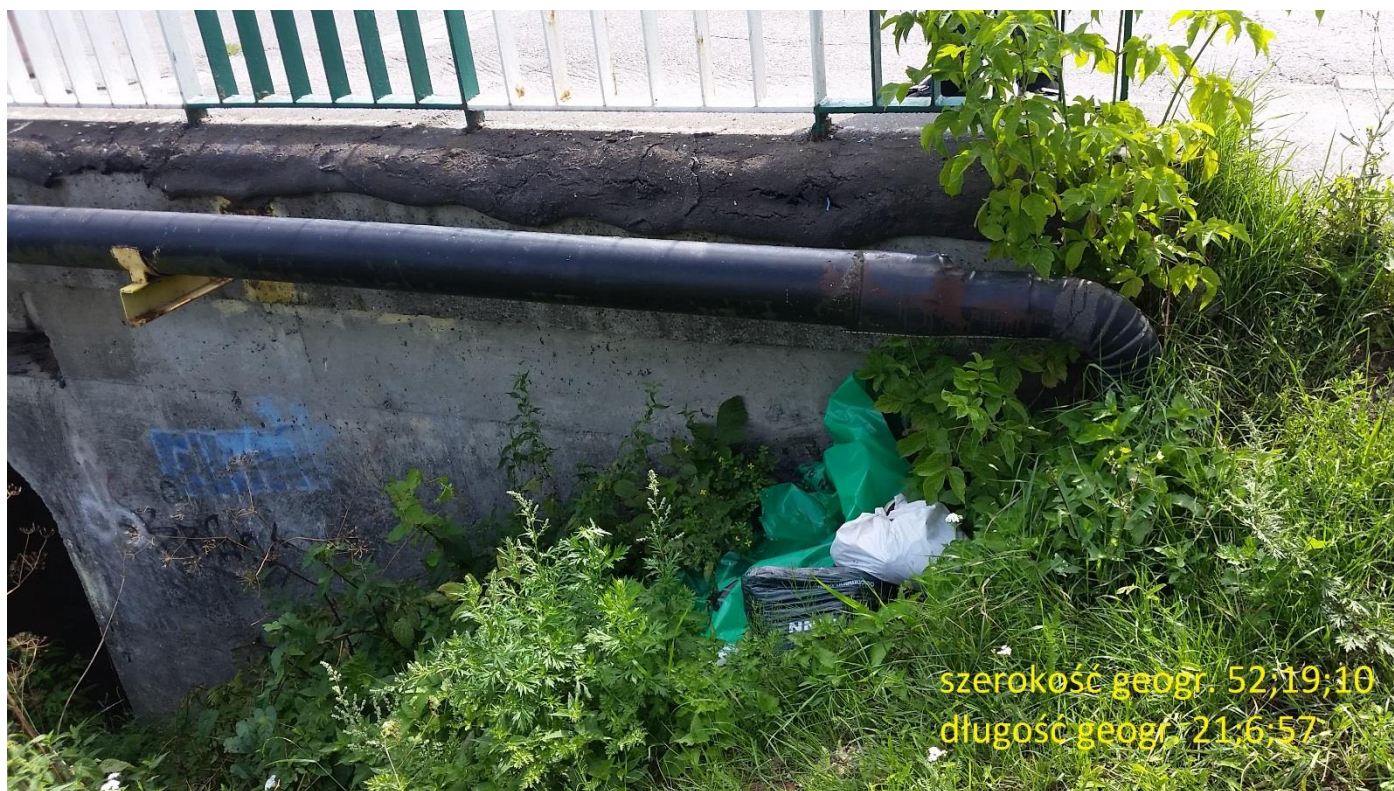
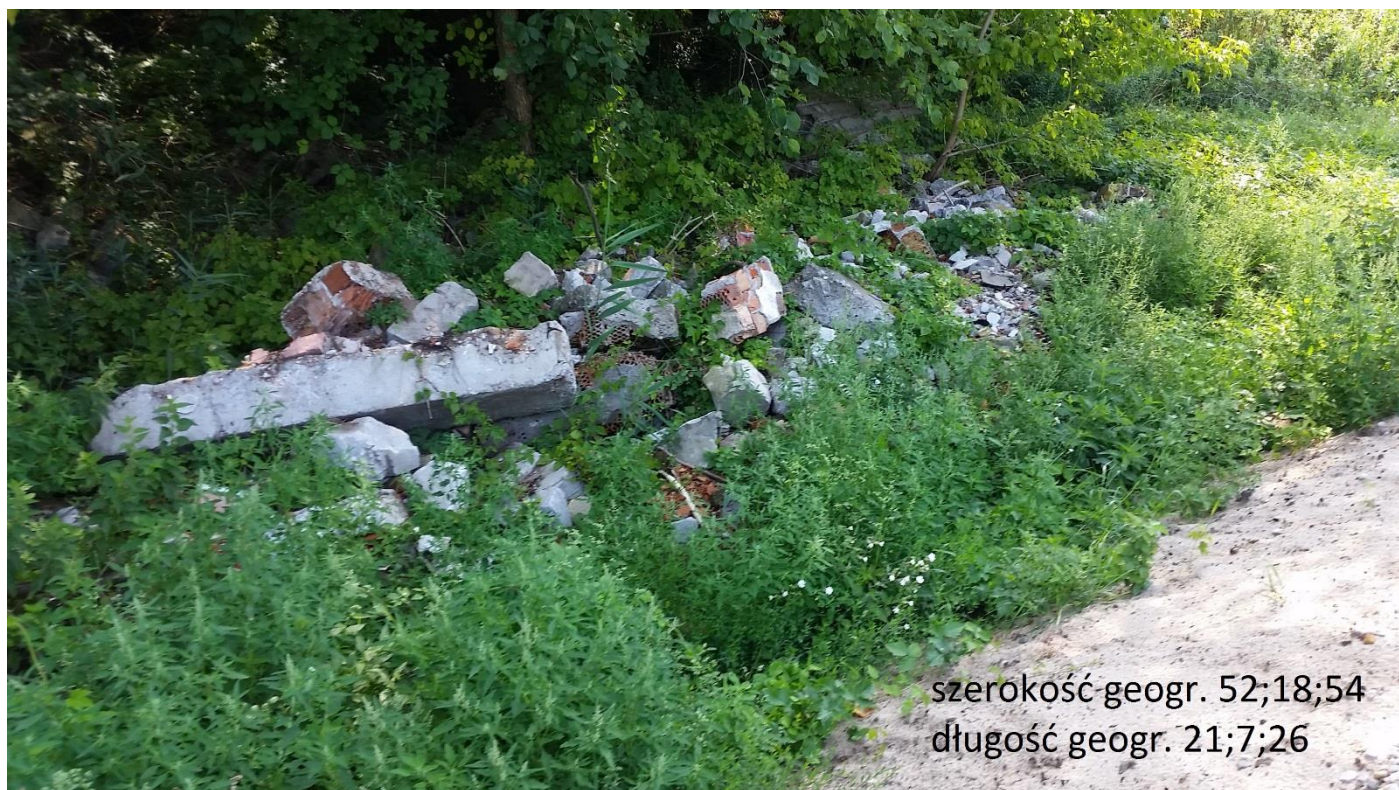
szerokość geogr. 52;18;54  
długość geogr. 21;7;26

Komisja stwierdziła brak dzikich wysypisk śmieci, zlokalizowanych w roku 2016. Te wysypiska zlikwidowane zostały samodzielnie przez zarządcę miasta Marki. Jednakże w czasie tegorocznej wizji lokalnej Komisja znalazła trzy nowe wysypiska zgodnie z poniższymi lokalizacjami:

Komisja wyraża swoje oburzenie takim stanem rzeczy.

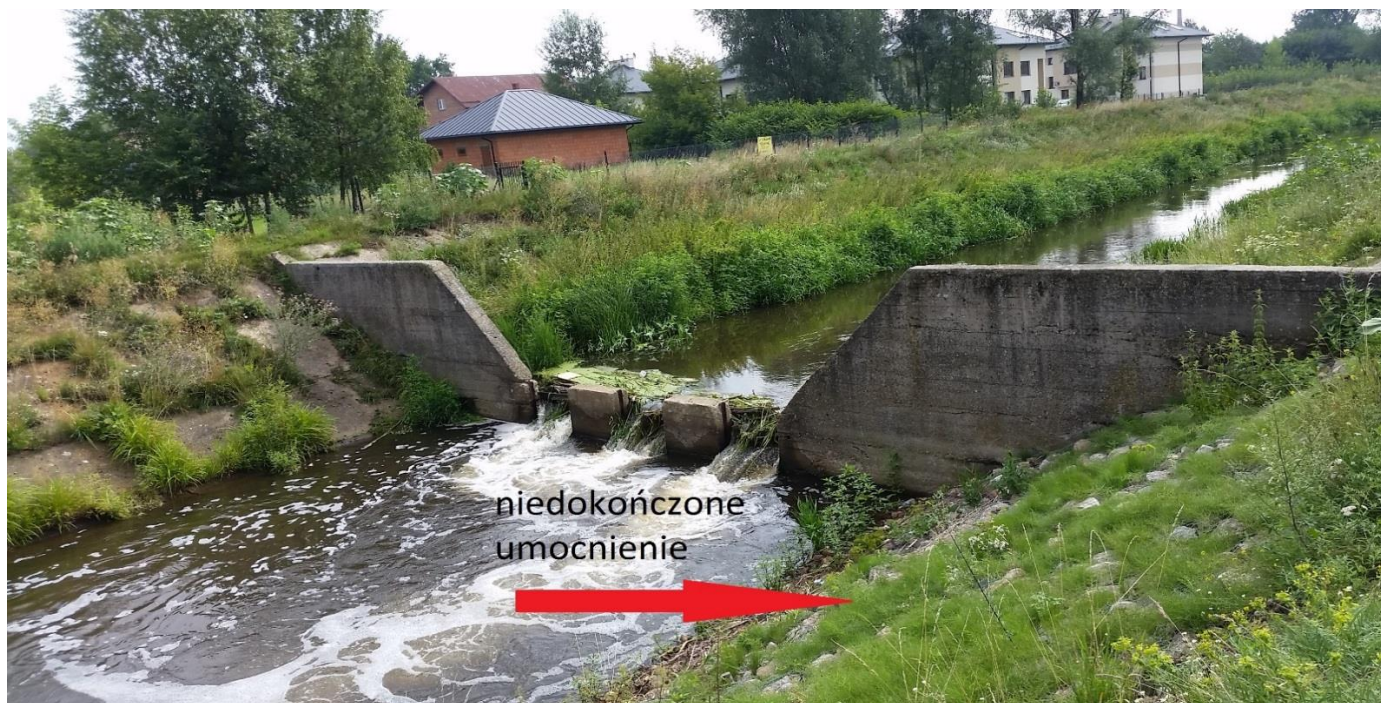
Skutkiem działań Komisji oraz Burmistrza Miasta Marki zarządca rzeki zobowiązał się do odrestaurowania jazu, zlokalizowanego między Parkiem Briggsów a ul. Ząbkowską. Prace budowlane rozpoczęły się w ubiegłym roku. Wykonano jedynie niewielką część umocnień z kamieniami nakrytych siatką, po czym teren budowy porzucono. Nowo wybudowane umocnienie wygląda dziś na zaniedbane, porośnięte jest zielskiem i trawą. Na domiar złego, pamiętająca lata osiemdziesiąte ubiegłego wieku konstrukcja jazu ulega ciągłej degradacji.

niedokończone  
umocnienie

7. Wygzekwować od zarządcy rzeki dokończenie renowacyjnych prac budowlanych na jazie przy Parku Briggsów.
8. Na bieżąco monitorować czystość wody spuszczonej do rzeki *Długiej* w ramach odwadniania obwodnicy Marek.

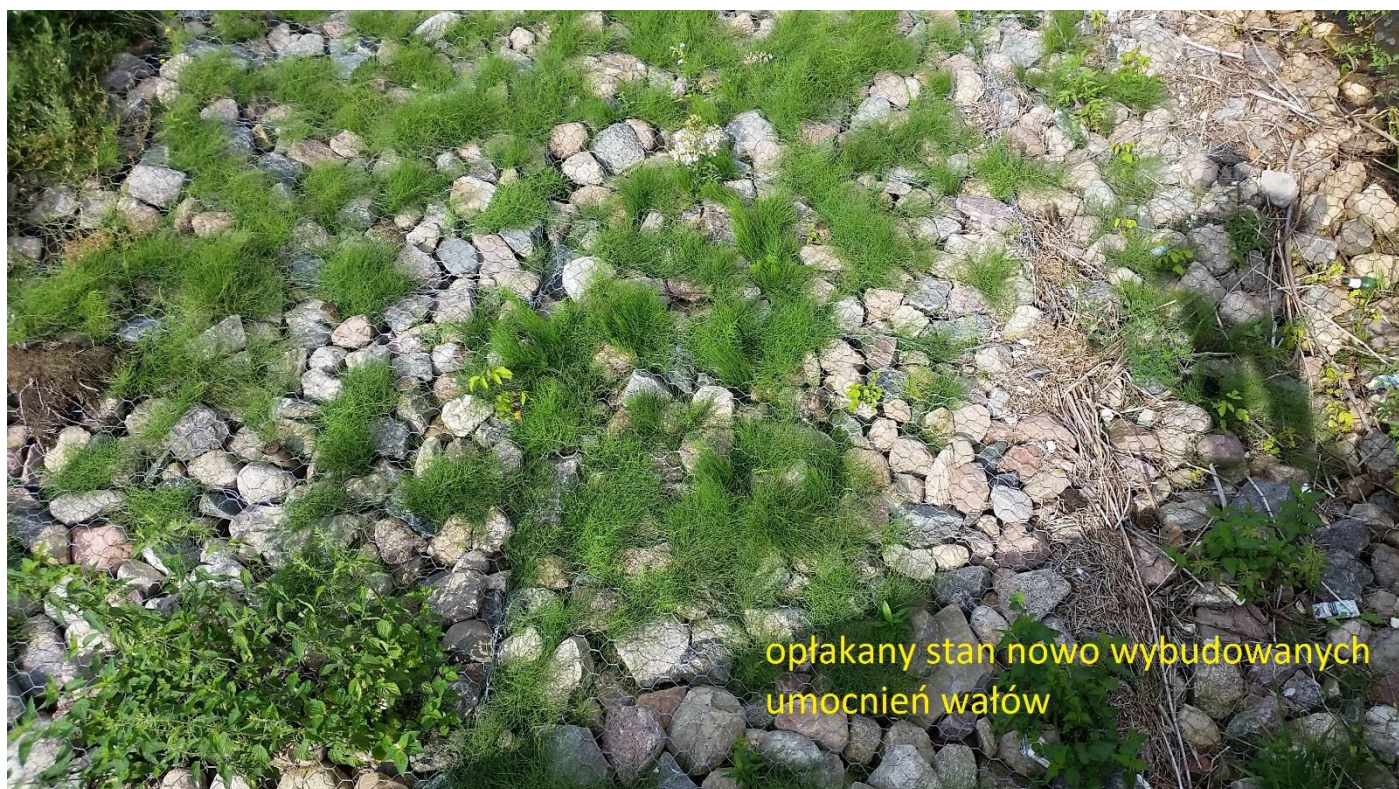
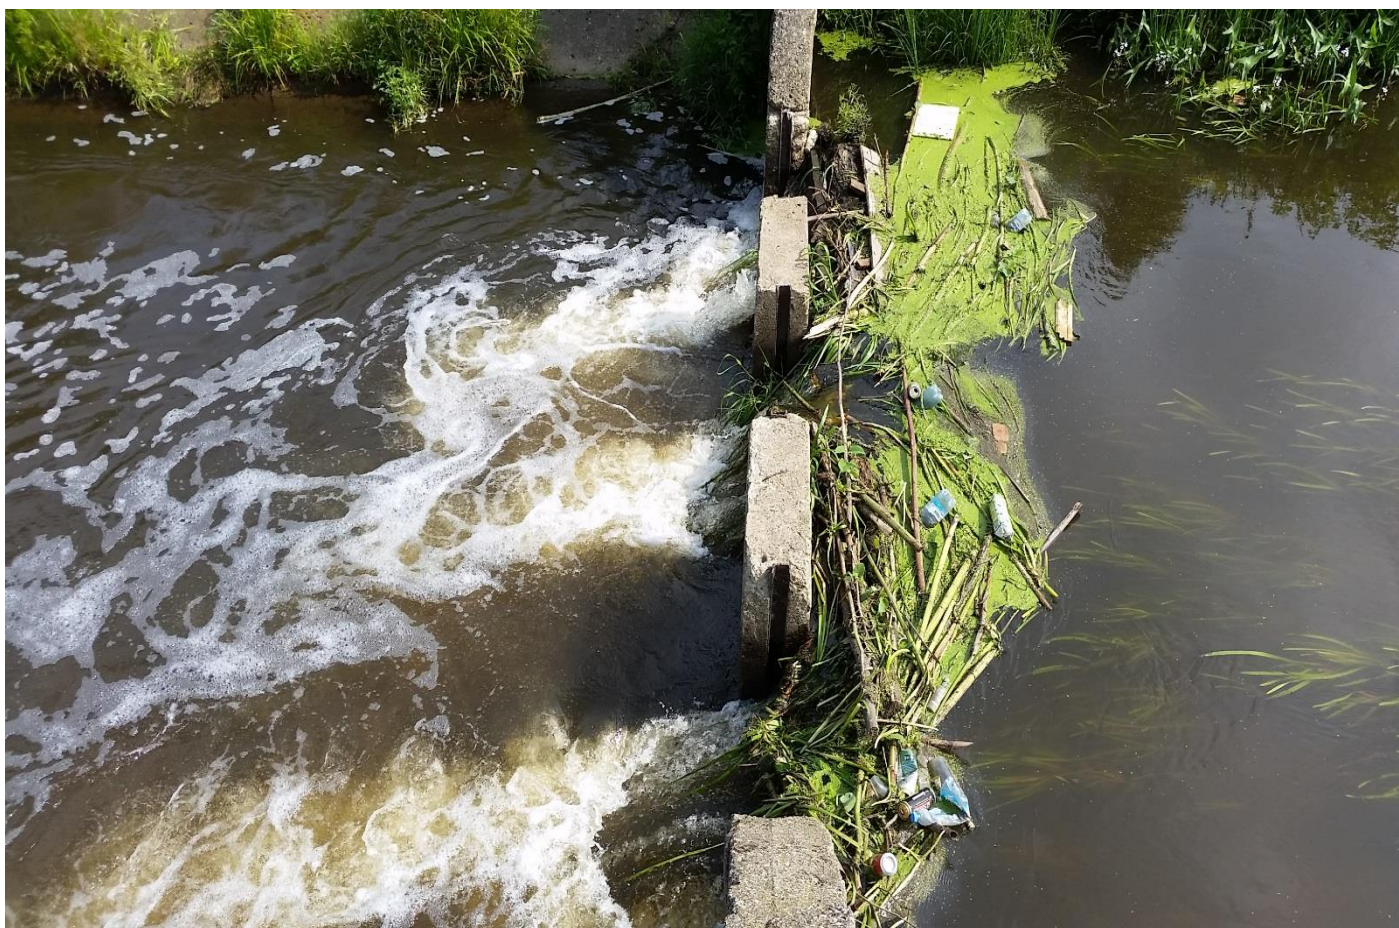
Od wielu lat ten element inżynierii wodnej szpeci okolicę i spełnia jedynie rolę piętrzenia śmieci i zielska, płynących wodami *Długiej*. Schody w obrębie jazu są niebezpieczne z racji swojego kiepskiego stanu technicznego.

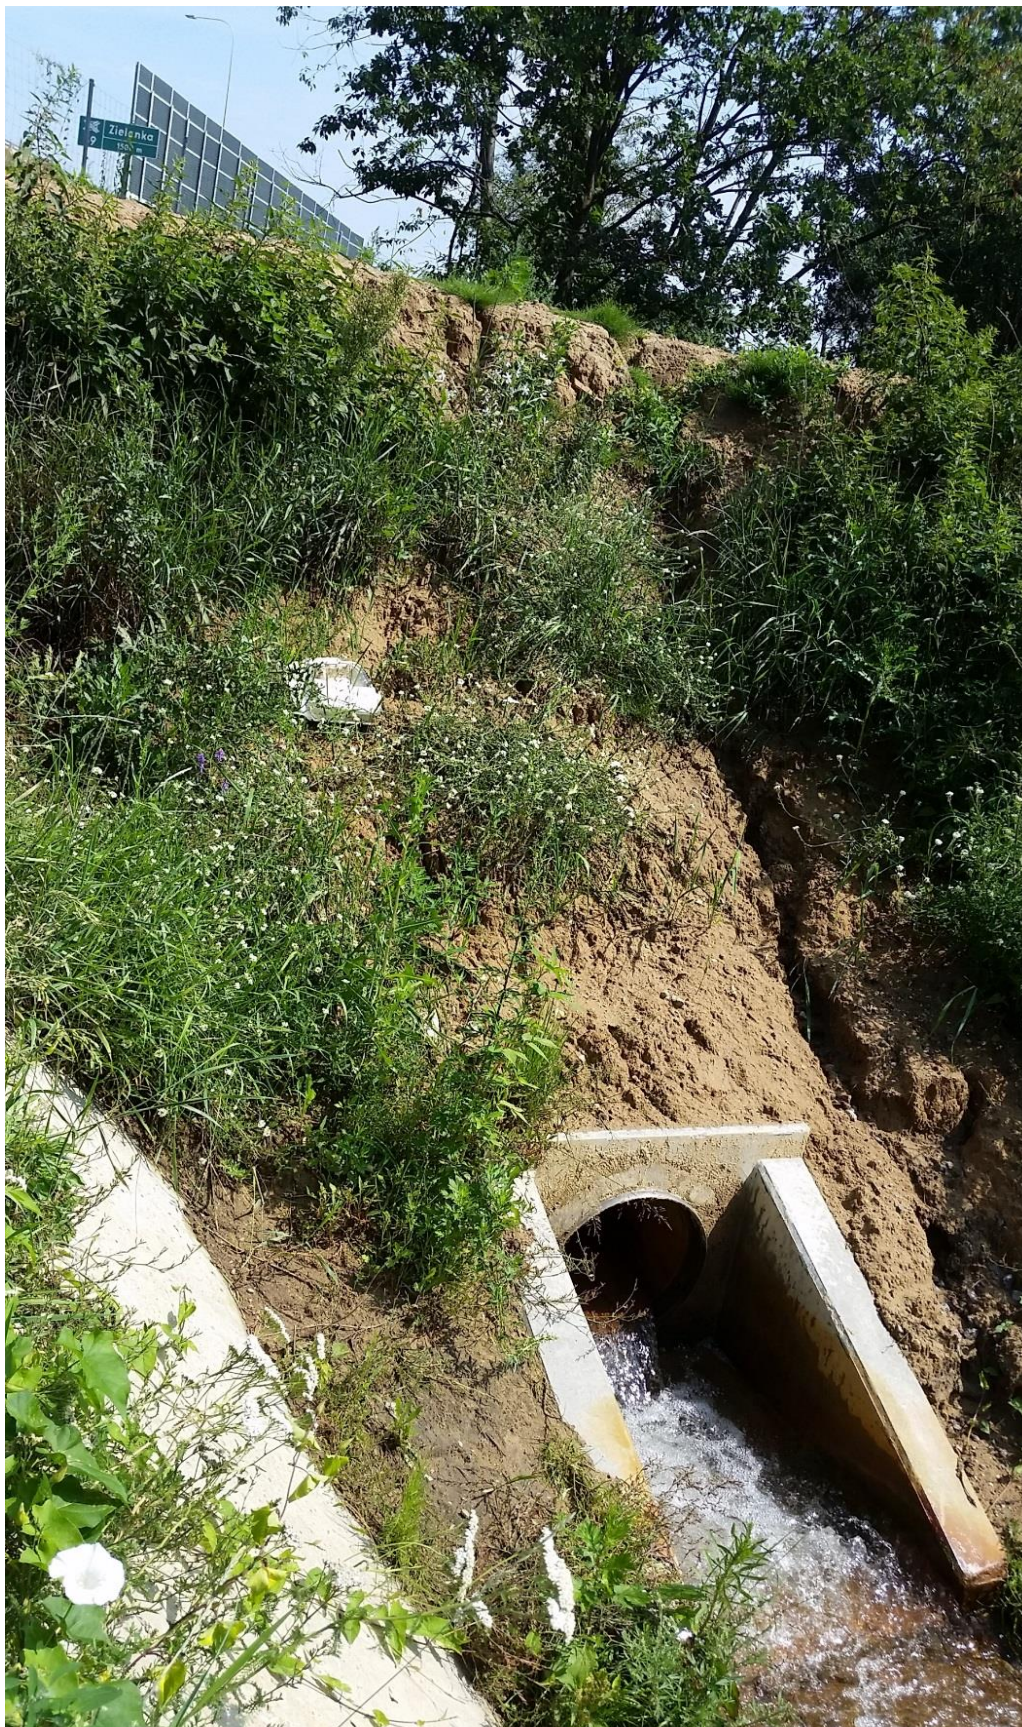
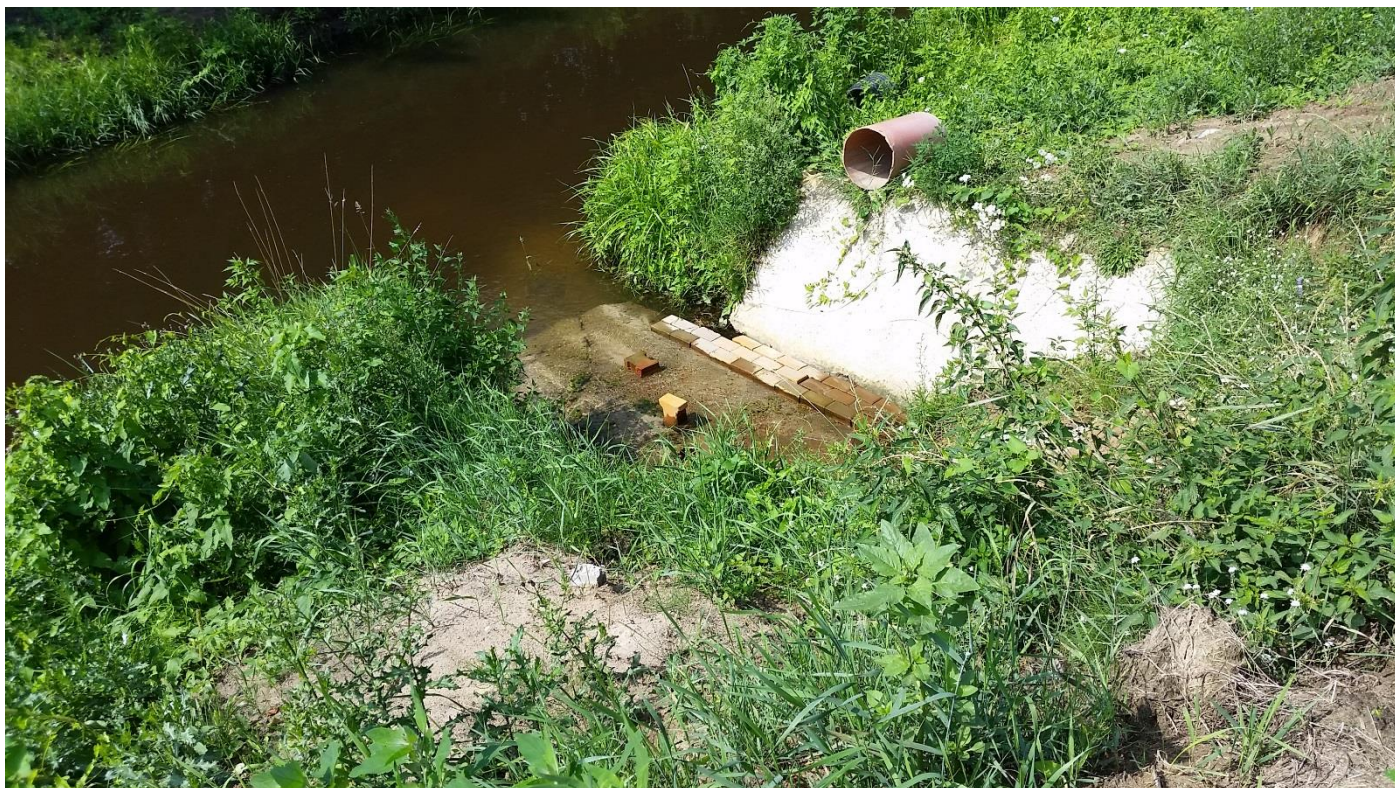
W roku 2016 Komisja wyraziła swoje zaniepokojenie sposobem odwodnienia powstającej obwodnicy Marek i czystością potencjalnie spuszcanej do rzeki Długiej wody. Z tegorocznych obserwacji wynika, że spust wody przy obwodnicy funkcjonuje. Dość intensywnie spuszczana jest woda, która jest przezroczysta, czysta, klarowna i bezzapachowa.

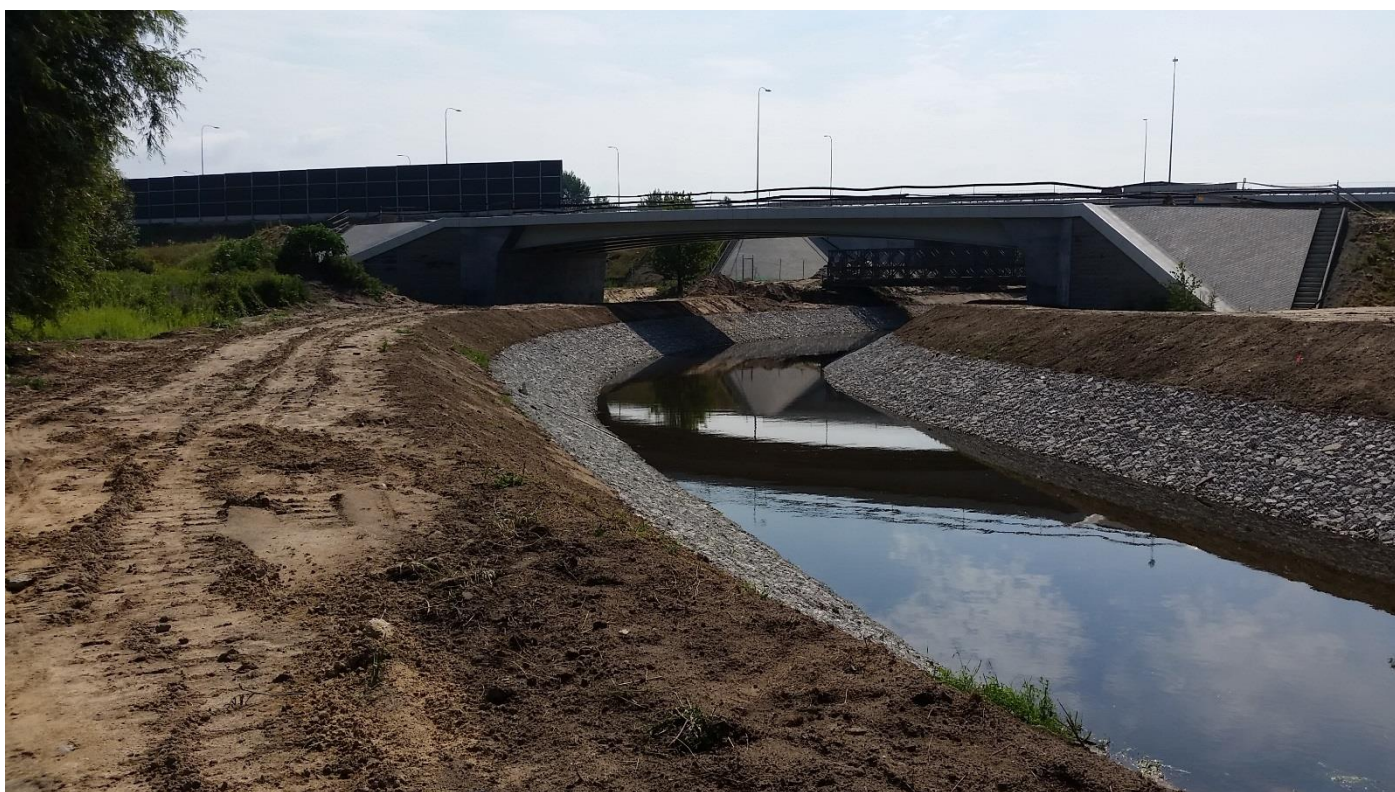
Godnym odnotowania jest fakt, że rzeka *Długa* zyskała nowe wzmocnienia brzegów i zmieniła się nie do poznania w obrębie obwodnicy.
