# RAPORT 2018 O RZECE *DŁUGIEJ*

Marki 20 lipca 2018 roku

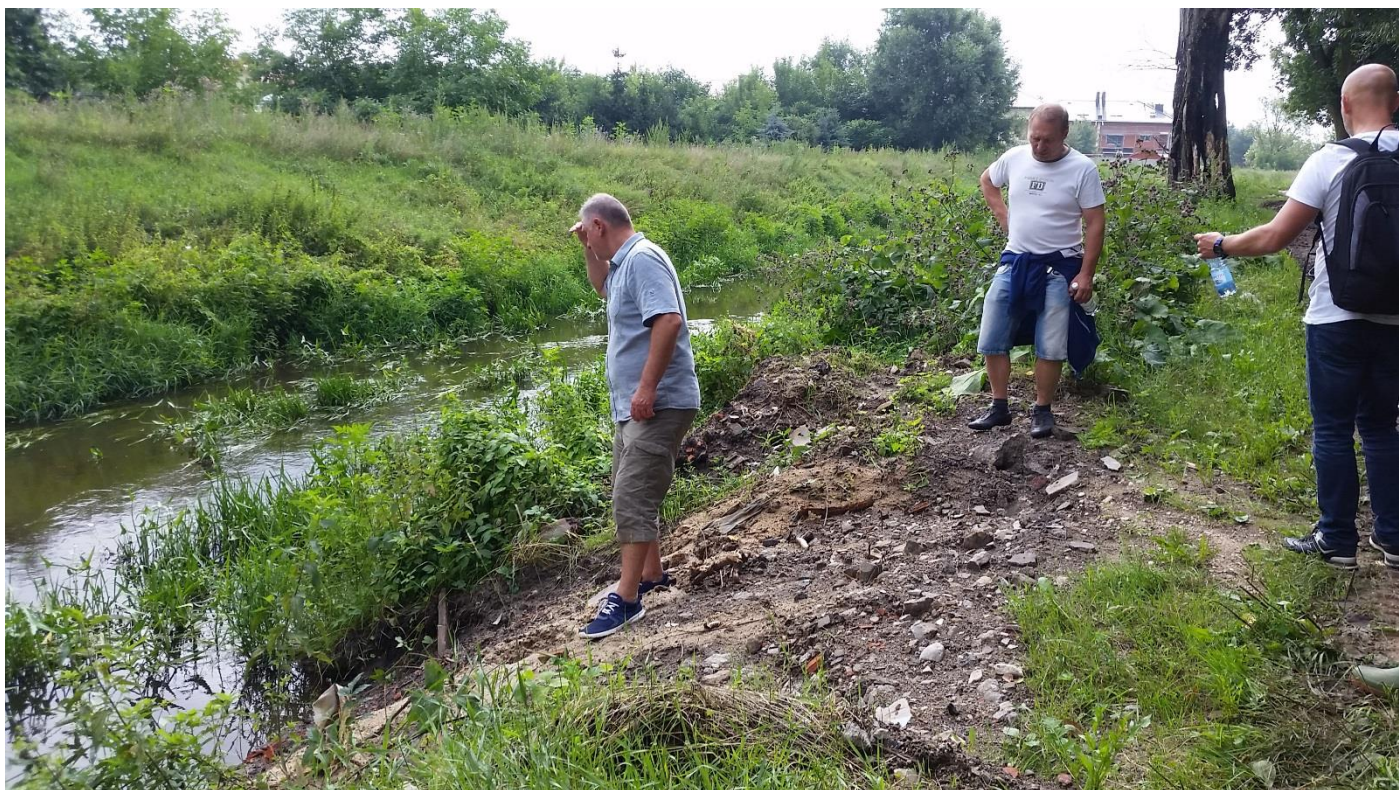
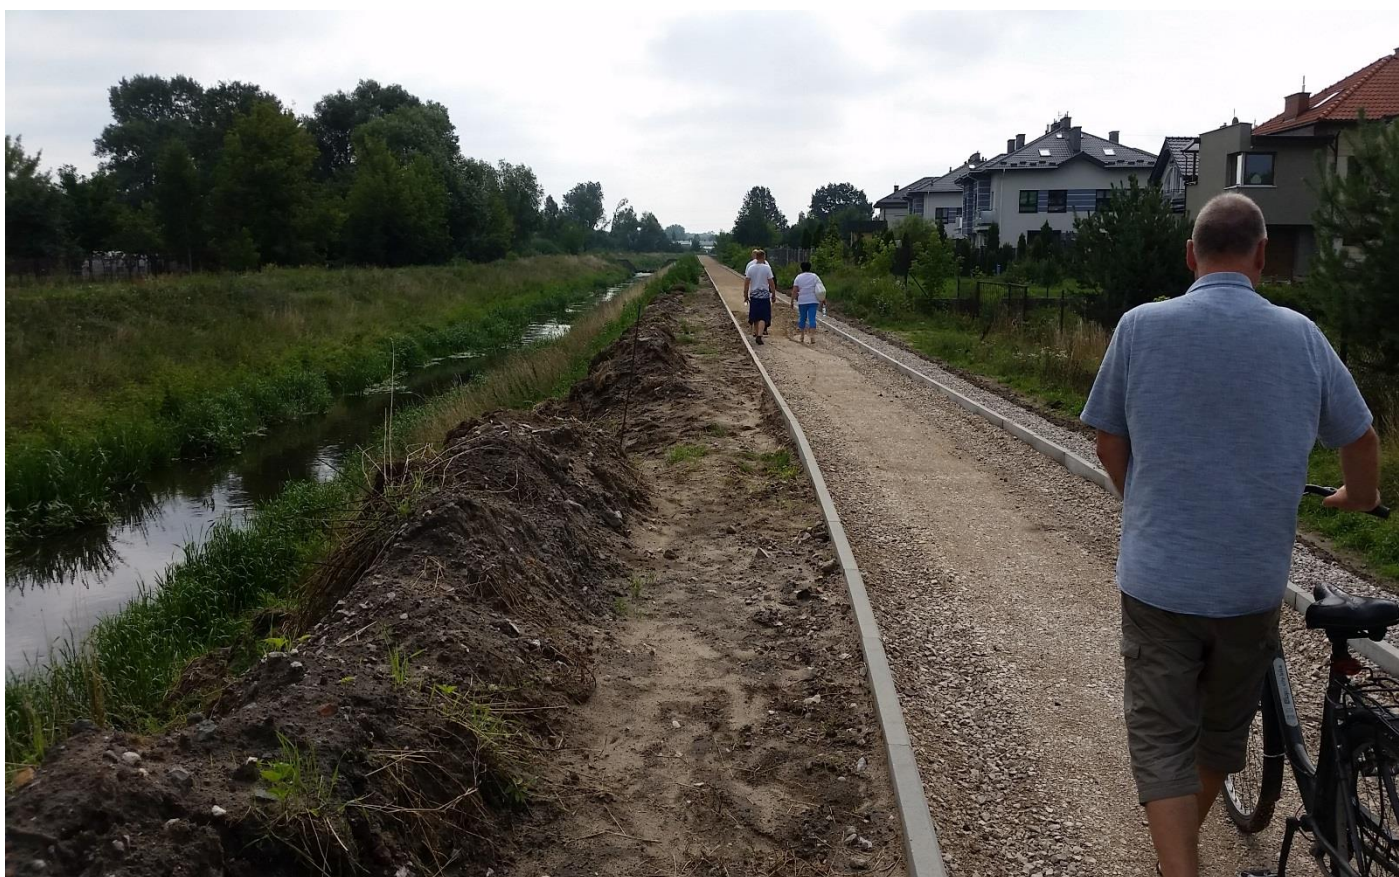
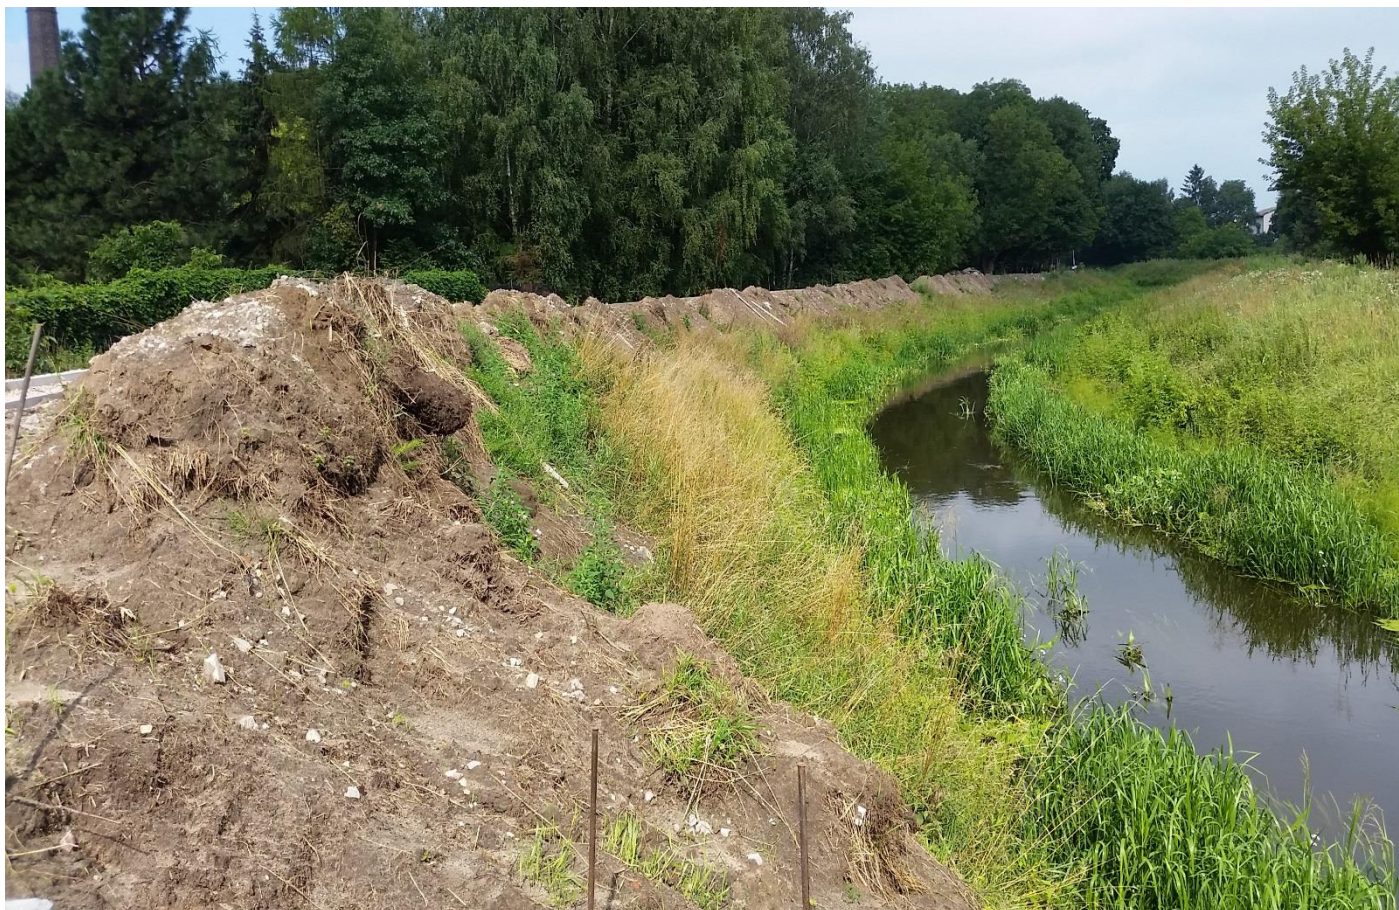
Powstająca właśnie ścieżka rowerowa na wałach rzeki jest nowym elementem otoczenia *Długiej*. Zainteresowanie Komisji skierowane było szczególnie w stronę postępu prac przy budowie ścieżki oraz wpływu tych robót na środowisko naturalne. Nie stwierdzono w tym zakresie uchybień. Wątpliwości budziły jedynie miejscami nieuporządkowane hałdy ziemi i gruzu na koronie wałów...

9. Po zakończeniu prac budowlanych przy ścieżce rowerowej na wałach skontrolować jakość jej wykonania pod kątem potencjalnego złego oddziaływania na środowisko naturalne.

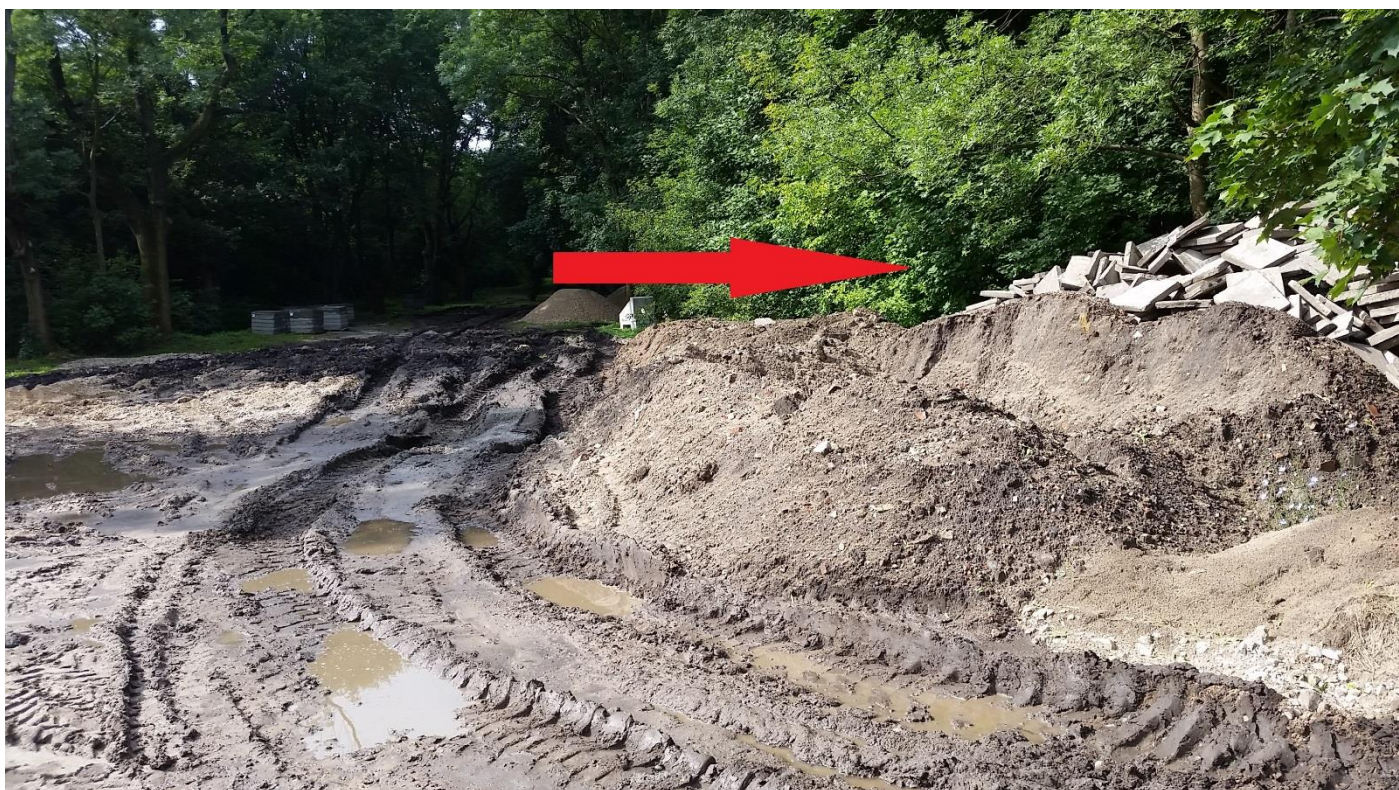
...oraz pryzma starych chodnikowych płyt betonowych składowanych w Parku Briggsów.

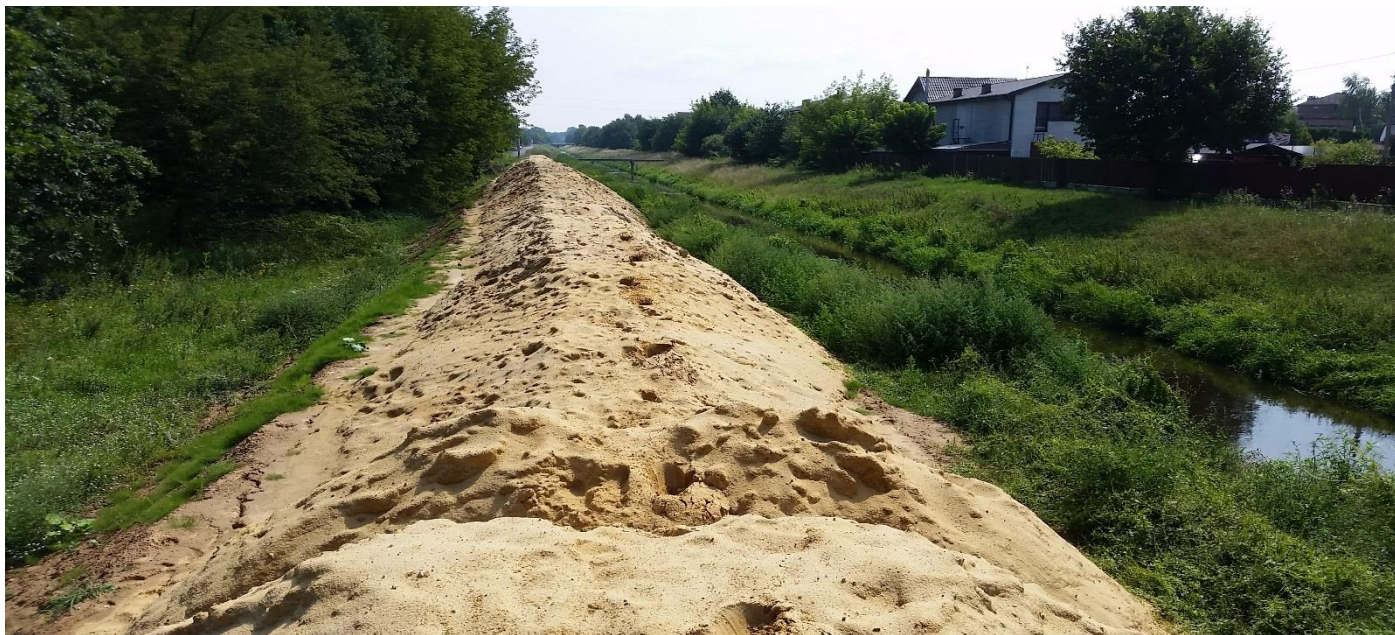
Ścieżka rowerowa na wałach *Długiej* powstaje w porozumieniu kilku ościennych gmin i ma finalnie spiąć te gminy dodatkową, ekologiczną siecią transportową. Zastanawiająca jest jednak duża dysproporcja w zaawansowaniu prac nad ścieżką pomiędzy gminami. O ile na terenie Marek roboty te zostaną niedługo zakończone, o tyle w Zielonce są bardzo opóźnione. W zasadzie jedynym śladem przyszłego przedłużenia ścieżki rowerowej w stronę Zielonki są hałdy nawiezione go piasku,

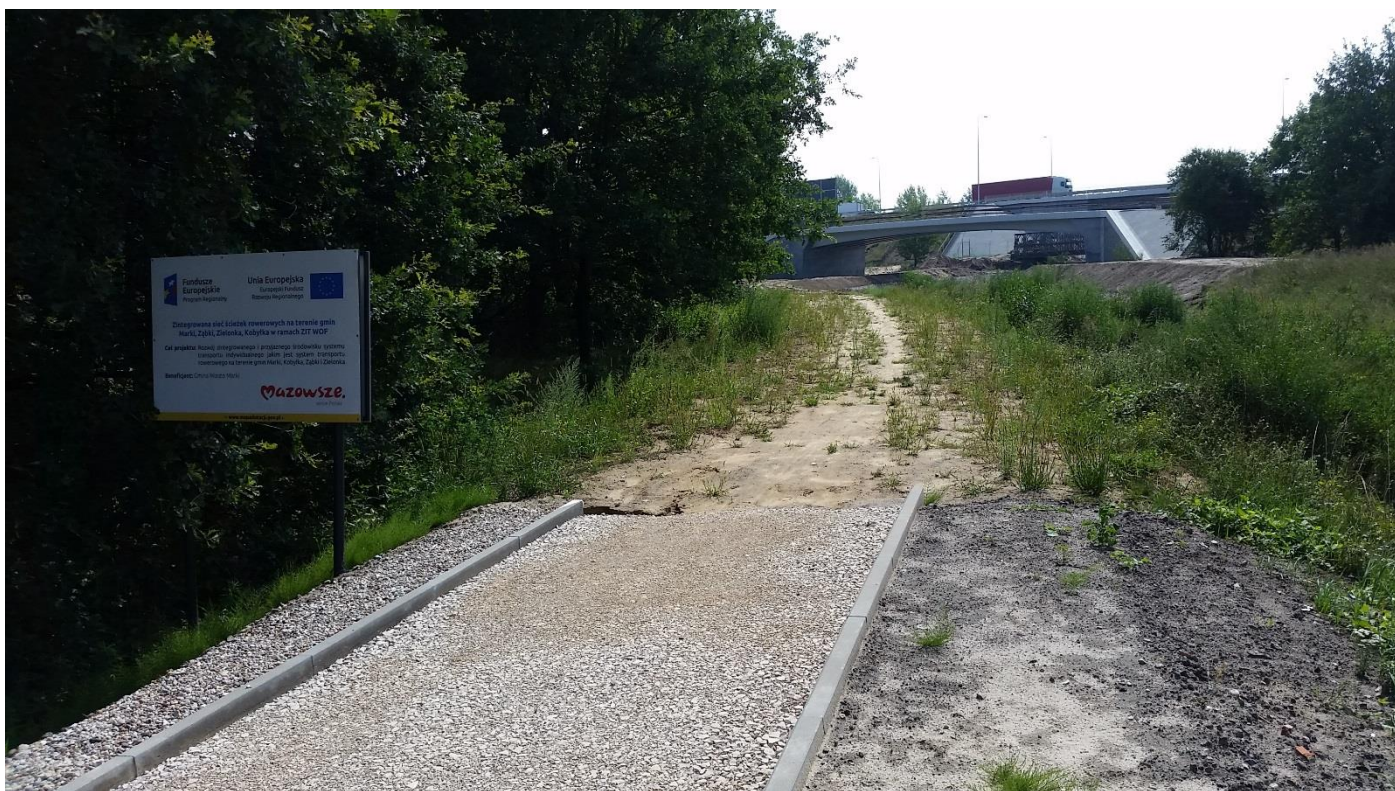
a istniejąca ścieżka urywa się na granicy Marek i Zielonki.

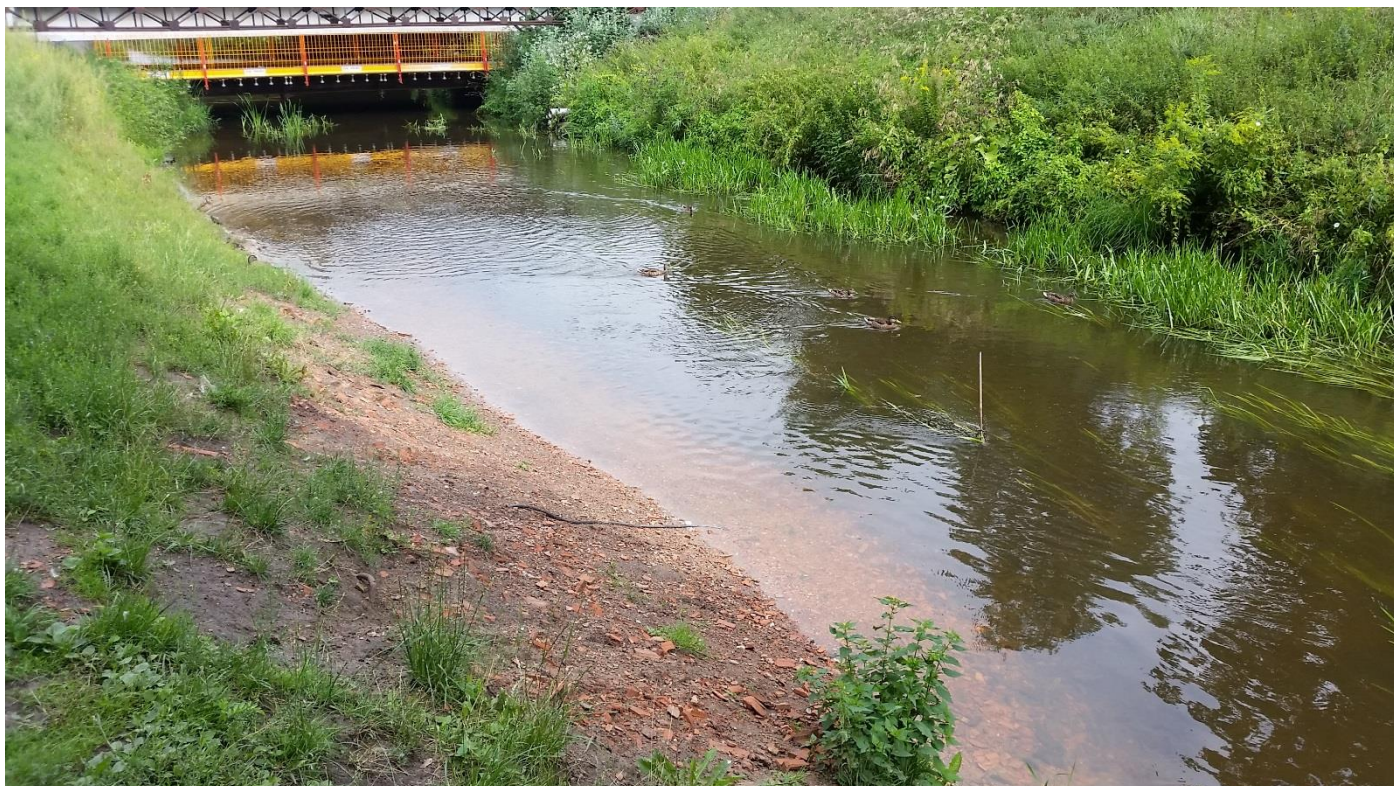
Podczas prezentacji *Raportu o rzece Długiej* w roku 2016 Komisja zwróciła się ze szczególną prośbą do Pana Burmistrza Marek o uporządkowanie i wyrównanie wału rzeki oraz jego podniesienie przez nasypanie ziemi w obrębie Parku Briggsów podczas budowy ścieżki rowerowej w tym miejscu.

Ponieważ prace budowlane w Parku jeszcze trwają jest to znakomity moment, żeby ponowić prośbę do Pana Burmistrza, co niniejszym Komisja czyni. W Parku powstały nowe, estetyczne elementy jak plac zabaw, nowe alejki, czy ławeczki. Widoczny powyżej kawałek brzegu szpeci okolice.

10. Odbudować i uporządkować kawałek brzegu rzeki *Długiej* w obrębie Parku Briggsów podczas budowy ścieżki rowerowej.
