# RAPORT 2018 O RZECE *DŁUGIEJ*

Marki 20 lipca 2018 roku

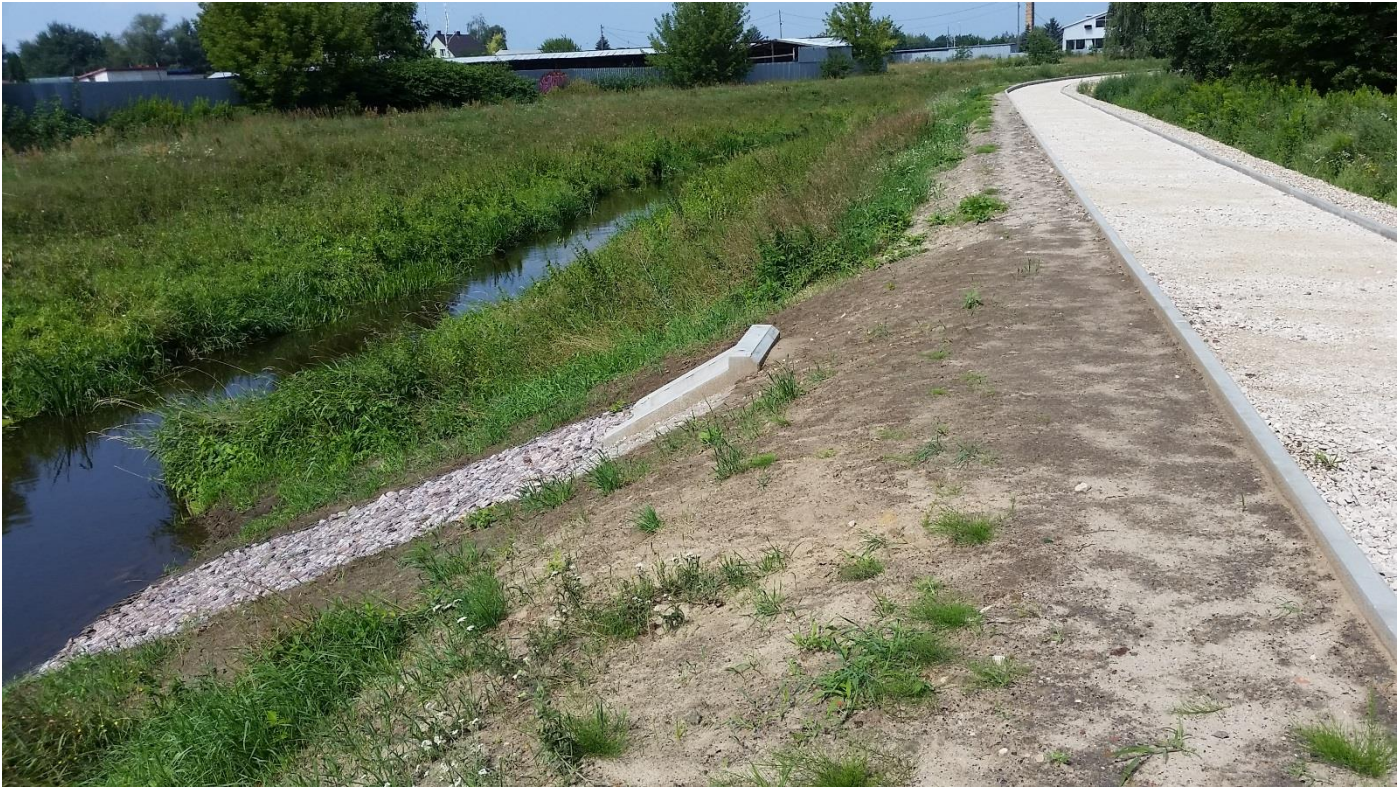
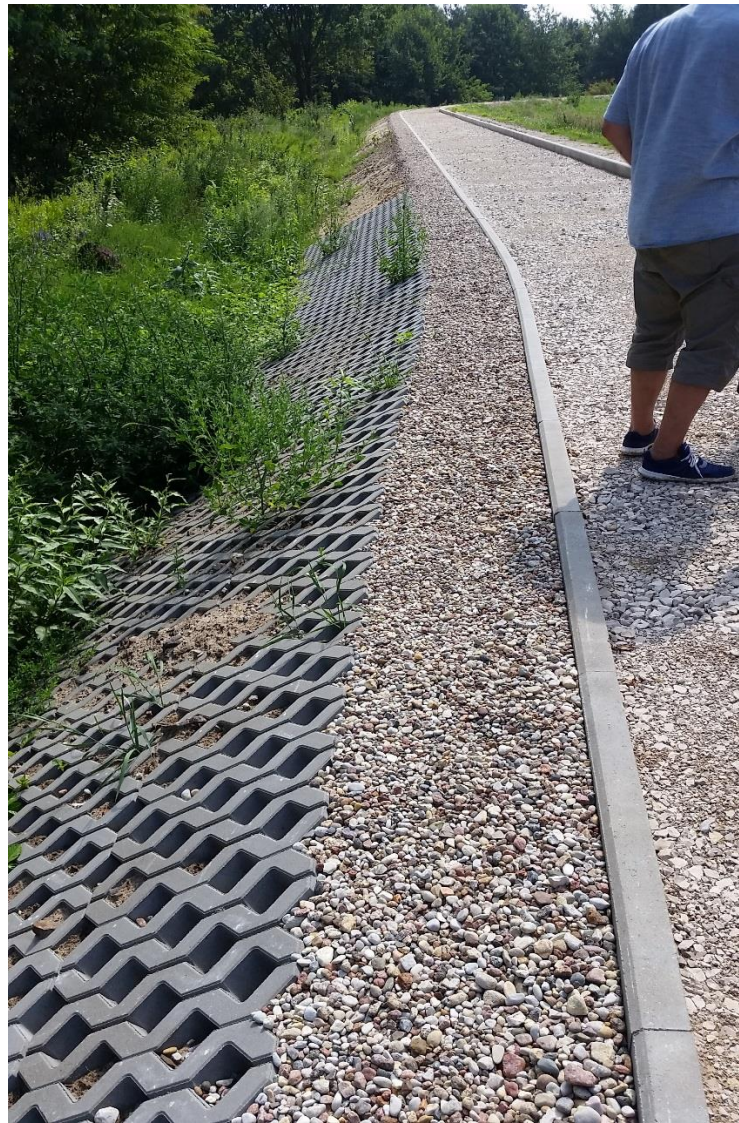
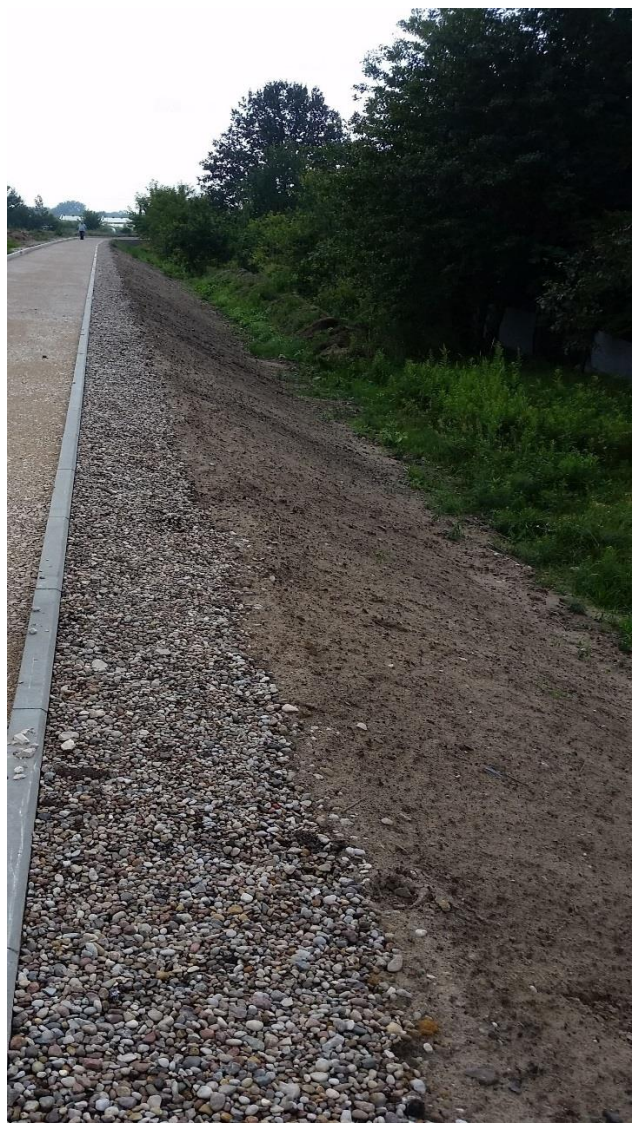
Jednak z uwagi na trwające jeszcze prace budowlane, teren budowy po ich zakończeniu zostanie uporządkowany i uprzątnięty, a pryzmy ziemi rozplantowane – tak jak to ma już miejsce w wielu miejscach wzdłuż ścieżki:

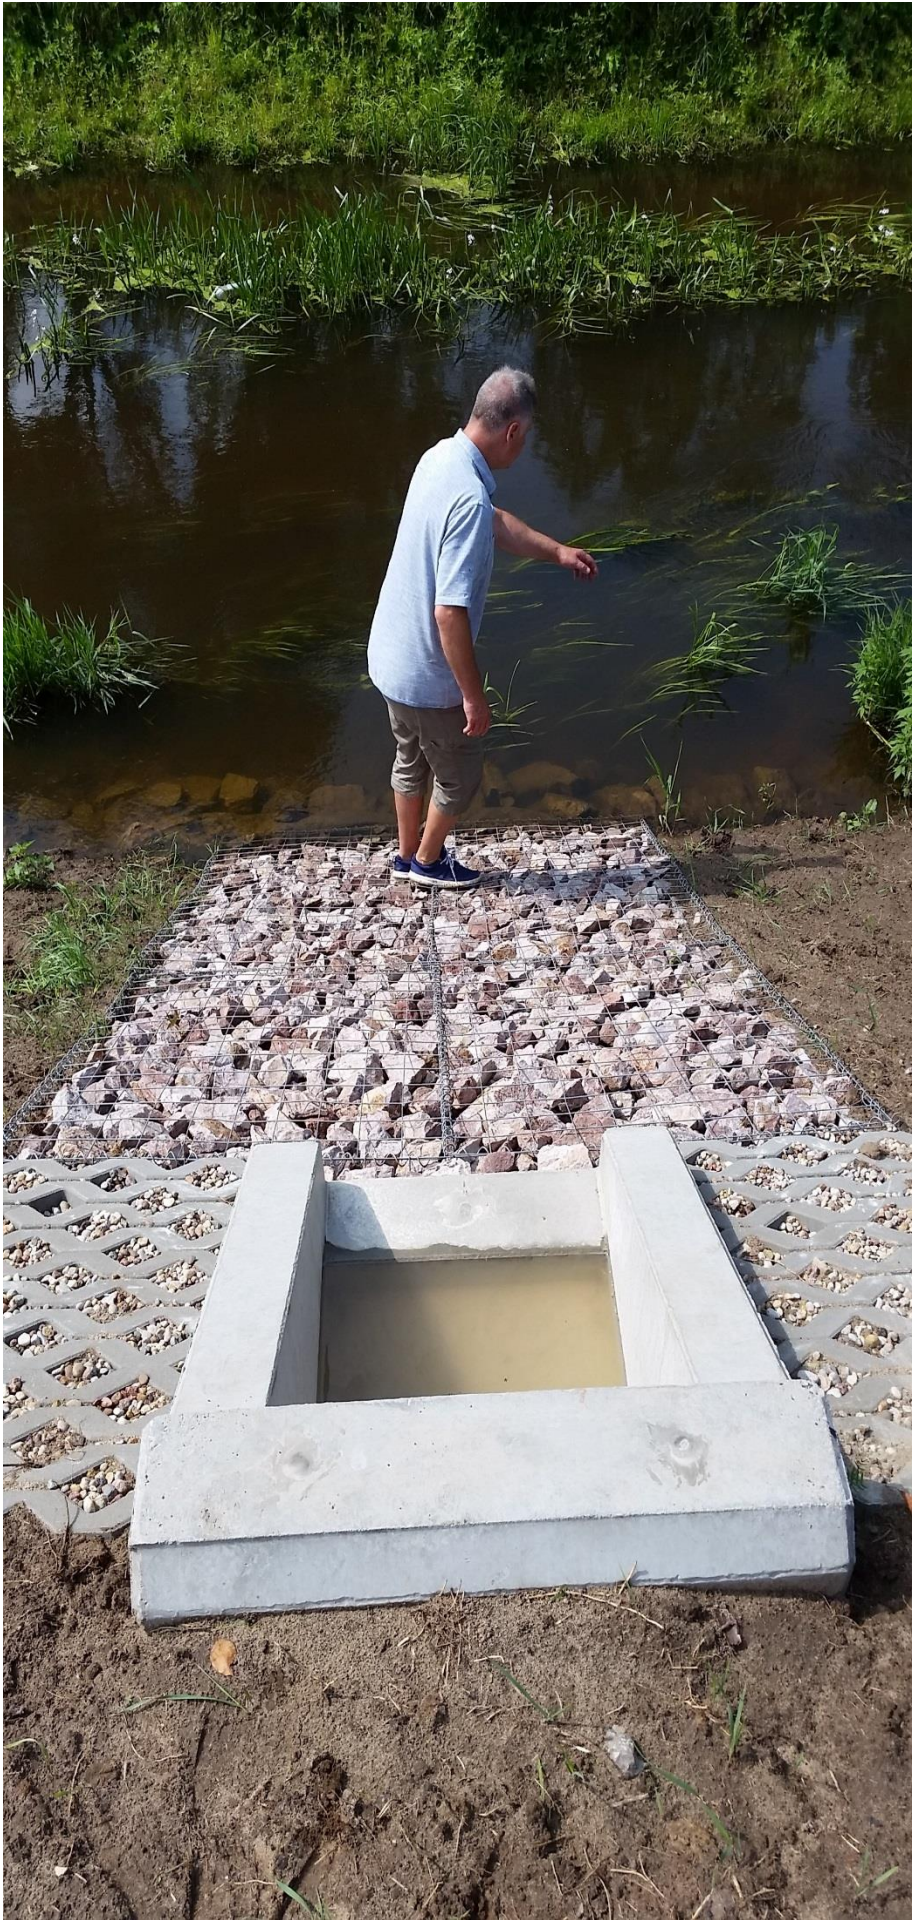
Woda w rzece ma kolor brunatny. Komisja nie odnotowała nieprzyjemnego jej zapachu. Miejscowo wykazuje sporą klarowność i przejrzystość (szczególnie w miejscach silniejszego nurtu - przy przejściu pod mostami), aczkolwiek są miejsca, gdzie woda sprawia wrażenie martwej – jest stojąca i mętna.

W kilku miejscach udało się znaleźć śladowe ilości narybku a także spore skupisko pijawek. Na wałach z łatwością można znaleźć wydeptane przez bobry ścieżki oraz poćcinane przez nie drzewa – szczególnie na wysokości ul. Kruczej w okolicy starorzecza.

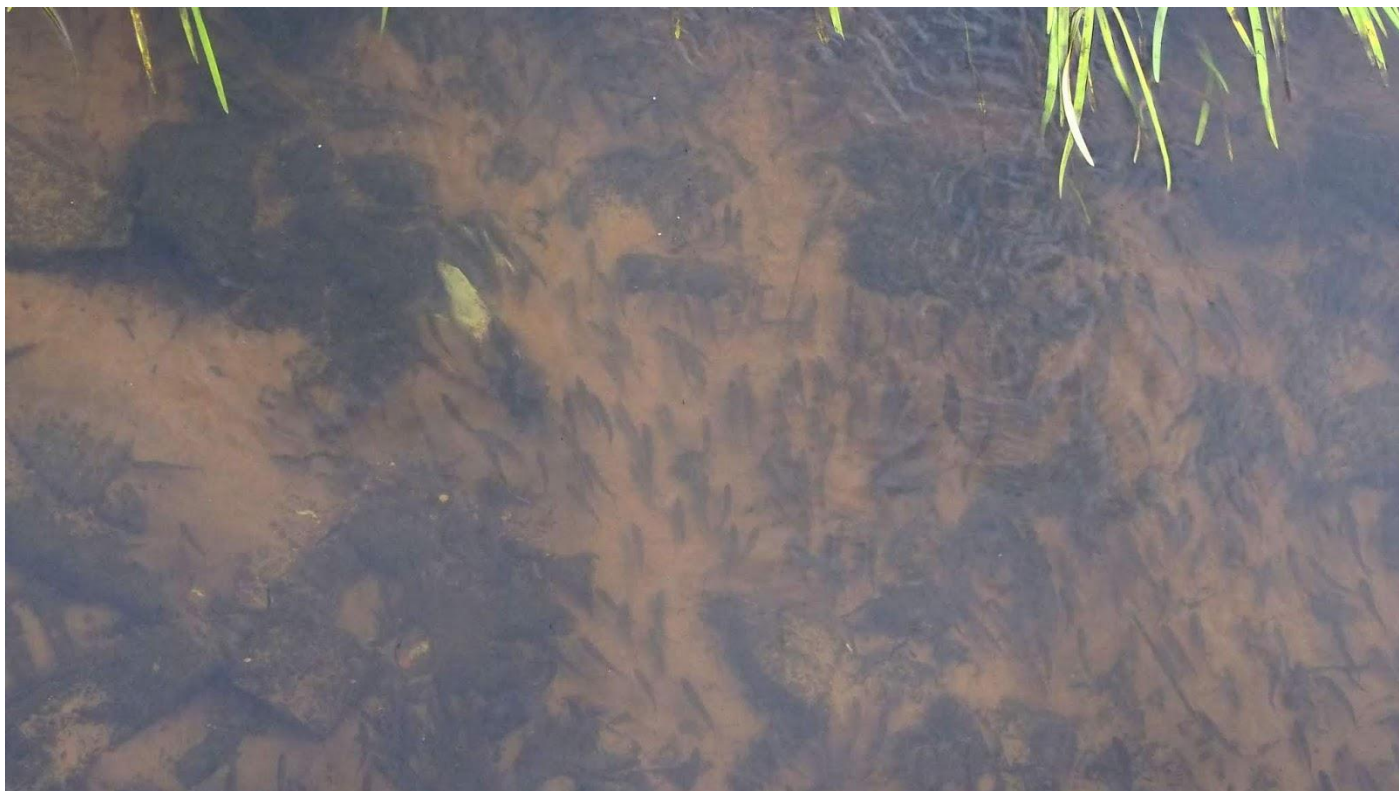
Kilka dni temu zauważono ławicę setek sporych rybek przy moście na ul. Ząbkowskiej.
